令和3年建設業災害事例①			
略図	ステップからの踏み外しによる墜落・転落

令和3年建設業災害事例②			
略図	ドラグショベルとの接触

令和3年建設業災害事例③

令和3年建設業災害事例④

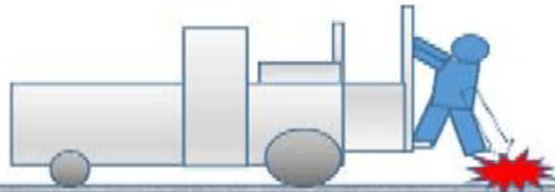
発生月	作業内容	年齢	経験年数
1月	重機の移動	40代	19年
事故の型	起因物	休業見込	
墜落、転落	その他の建設機械等	30日	
災害状況			
<p>道路舗装工事にてアスファルトフィニッシャーを施工現場に移動するため、運転席に上がる際に、ステップが上がったままの状態であったが、そのステップに足をかけたところ、バランスを崩して後方へ転落し、地面に肘を打ちつけた。</p>			
再発防止対策			
<p>① アスファルトフィニッシャーへの乗り降りの際は、ステップを下げた状態にしてください。</p>

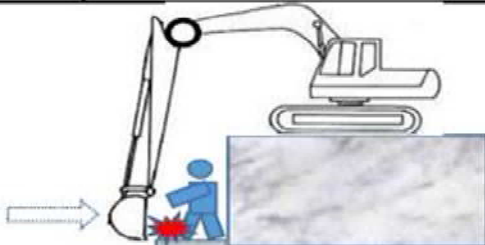
発生月	作業内容	年齢	経験年数
3月	路側ブロック積	40代	18年
事故の型	起因物	休業見込	
激突され	掘削用機械	90日	
災害状況			
<p>路側ブロック積工にて、胴込コンクリートを打設する為、ドラグショベルを使用しコンクリートを入れたバケツから手作業で打設作業をしていたところ、ドラグショベルの運転者が運転席から立ち上がり作業確認をした際、作業服のポケットが操作レバーに引っ掛かりブームが作動したため被災者の足にバケツが激突した。当該作業において誘導員は配置されていた。</p>			
再発防止対策			
<p>① 作業の性質上、ドラグショベルの旋回範囲内に入るときは、誘導員の配置を行い、運転者、作業員との合図を事前に決め、誘導者の指揮のもと作業を進めてください。 ② ドラグショベルの運転者には、ポケットがないものまたは、操作レバーに引っ掛かりにくい作業服を着用させてください。</p>

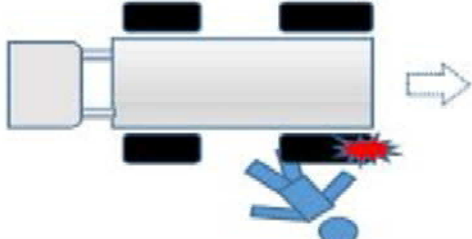
略図	ホイールローダー（車両系建設機械）との接触

発生月	作業内容	年齢	経験年数
6月	転圧	60代	5年
事故の型	起因物		休業見込
激突され	整地・運搬・積込み用機械		60日
災害状況			
<p>民家の駐車場舗装工事において、転圧機を用いて転圧作業をしていたところ、敷均しのためバックしてきた、ホイールローダーに接触し、転倒した際に左足首付近をホイールローダーの後輪に踏まれた。</p>			
再発防止対策			
<p>① ホイールローダー等の車両系建設機械を使用する際は、作業前の打ち合わせ等の際に接触のおそれがないか確認してください。</p> <p>② ホイールローダー等の車両系建設機械を後退させるときに運転者の死角に他の作業員が立ち入ることがないことを確実に行ってください。</p> <p>③ ホイールローダー等の車両系建設機械を使用する作業においては、誘導者を配置し、誘導者に車両系建設機械の運転者及び作業員への合図を行わせてください。</p>

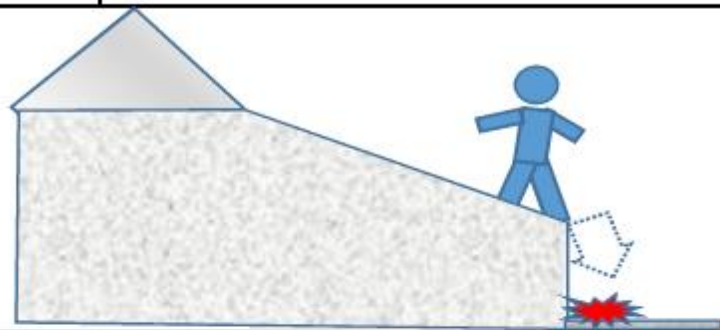
略図	構築物端部からの転落
----	------------

砂防工事現場にて2段目法枠水抜きモルタル上で単管杭を取るために2m横へ移動しようとしたところ、足を踏み外し85cm下の1段目水抜きモルタル上へ転落し、左手首と左足首を骨折した。

- ① 通路端部からの転落を防止するため、転落防止措置を講ずる等により、安全な通路を確保してください。
- ② 通路等の構造又は作業の状態に応じて、スパイク付き長靴等の適当な履物を定め、当該履物を使用させてください。

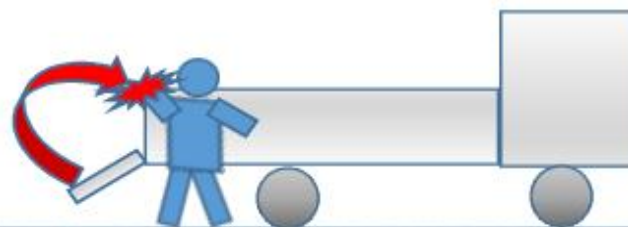
略図	ダンプのゲートにはさまれる
----	---------------

フラットゲートダンプの運転手から伝票を受け取るため、フラットゲートダンプ横を後ろから通る際に、通路の幅が狭かったため、荷台に左手を掛けたところ、リアのゲートが戻ってきて荷台との間に左手指をはさまれ負傷した。

- ① 作業通路等は作業員が容易に通れる通路幅を確保するなど、安全な通路を確保してください。
- ② フラットゲートダンプのゲートが閉まったことを確認してから、ダンプに近づいてください。
