# 労災情報たかやま (H29.8月号)

高山労働基準監督署(安全衛生課)

## 死亡災害発生!!

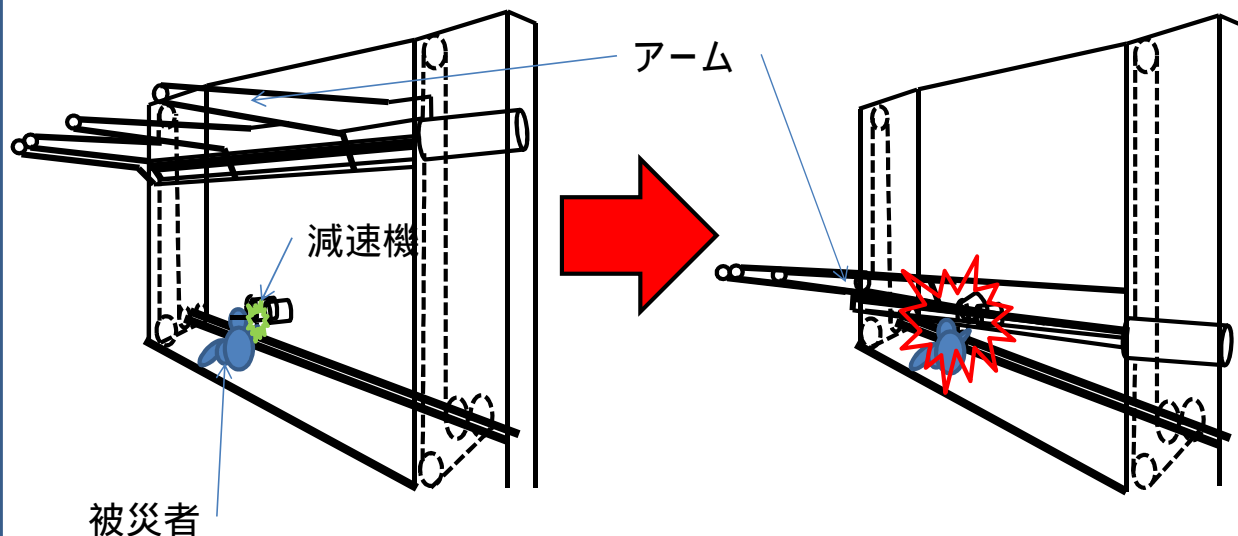
### 災害の概略図

幅木など長尺物を、台車へと自動で積み替える装置であるトロリーフィーダーのメンテナンス作業において、当該トロリーフィーダーのアームを昇降させる駆動モーターにつながっている減速機をオーバーホールするため、トロリーフィーダーのアームの下に潜り込み減速機を取り外したところ、アームが落下し、作業者の頭部を直撃したものの。

・アームを最低下降位置に置かないままアームの位置を保持する減速機を取り外したこと。

- ・アームを最低下降位置以外の位置に置かずアームの下部に潜り込む必要がある場合に、アームが不意に落下することを防止するための安全ブロック、安全支柱を設置していなかったこと。
- ・オーバーホールの対象となる機械について、機械の特性等を十分に把握していないままメンテナンス作業を実施したものの。

- ・アームを最低下降位置に置いたうえで減速機の取り外しを行う、又はアームを最低下降位置に置くことができない場合は安全支柱等を設置すること。
- ・オーバーホールの対象となる機械について、機械の特性等を十分に把握したうえでメンテナンス作業を実施すること。
