全産業における労働災害は、前年同期に比べて**5件（4.6%）減少**しています。また、**死亡災害はゼロ**です。業種別に見ても、運送業6件（54.5%）減、建設業5件（26.3%）減と大幅に減少しています。しかしながら、製造業については9件（39.1%）増となっており、特にはさまれ・巻き込まれ災害の占める割合が高く（34.3%）なっています。

災害事例

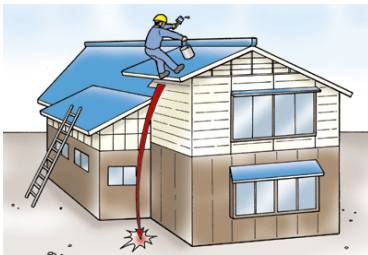
雨漏り修理中に屋根から墜落する。

業種 事故の型	各種商品小売業 墜落・転落	災害の程度 起 因 物	休業見込み3ヶ月 屋根
災害発生状況		災害発生原因	
屋根から雨漏りしていたため、屋根に上って修理を行っていたところ、足を踏み外して約3m下の地面に墜落した。		1 高さ2m以上の場所で作業するにもかかわらず、墜落防止措置が講じられていなかったこと。	
概 略 図		再発防止対策等

1 高さ2m以上の場所で作業を行う場合には、足場を組み立てる等により、作業床を設けること。	
概略図は、参考イメージであり、災害状況を表現したものではありません。		2 作業床を設けることが困難な場合には、安全帯を使用させる等の墜落防止措置を講じること。
