番号：R4-5

死亡災害等速報

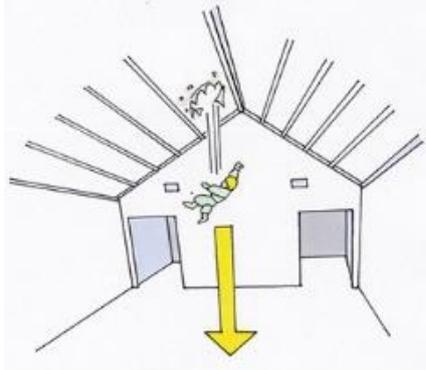
発生月	令和4年4月	業種	建設業
起因物	屋根	事故の型	墜落・転落
災害発生状況 ※1	<p>雨漏り防止のための工場屋根修理作業において、屋根上で土ぼこりを清掃していた被災労働者が樹脂製波板とスレートの重ね合わせ（境界）部を踏み抜き墜落した。</p>

<p>厚生労働省「職場のあんせんサイト」同種災害事例のイラストを引用</p>
想定される再発防止対策 ※2	<ul style="list-style-type: none"> ○ スレート等踏み抜くおそれのある屋根の上で作業を行う場合は、踏み抜き防止のための「歩み板」を設けること。 ○ スレート等踏み抜くおそれのある屋根の上で作業を行う場合は、防網を張り、親綱を設置して墜落制止用器具を使用させる方法で、踏み抜き防止のための措置を講じること。 ○ 作業に携わる者に対し安全教育を行うこと。
