番号：R4-8

死亡災害等速報

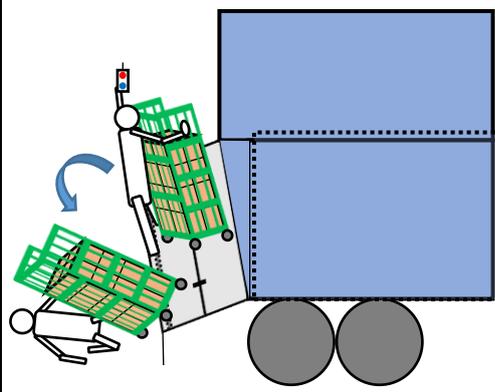
発生月	令和4年5月	業種	交通運輸業
起因物	人力運搬機	事故の型	激突され
災害発生状況 ※1	<p>荷積先の貨物自動車荷受場において、製品積みされたロールボックスパレットをトラックに運搬する作業中、ロールボックスパレットのバランスが崩れて転倒し、被災者はその下敷きになったもの。</p>

想定される再発防止対策 ※2	<ul style="list-style-type: none"> ○ ロールボックスパレットは両手で持って運搬すること。 ○ テールゲートリフターを使用して積み込み作業を行う際、ストッパーを使用すること。 ○ 倒れそうになった際は、無理に支えず逃げること。 ○ テールゲートリフターの操作時、昇降板に乗らず、昇降板から離れること。 <div style="display: flex; justify-content: space-around; align-items: flex-start;"> <div style="text-align: center;">
