番号：R4-15

# 死亡災害等速報

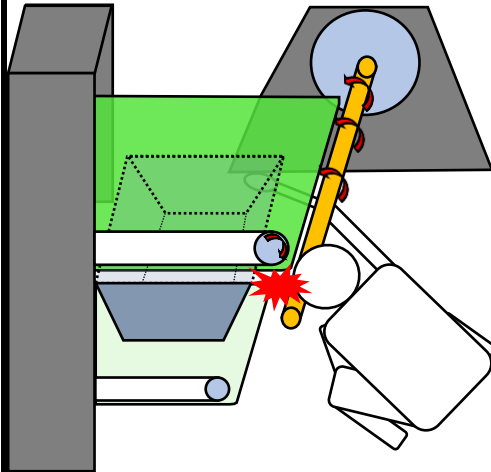
発生月	令和4年9月	業種	製造業
起因物	食品加工用機械	事故の型	巻き込まれ
災害発生状況 ※1	<p>被災者は食品生地の製造機械の一部に不具合が生じたため、調整作業を行っていたところ、当該機械の回転軸に、着用していた衛生帽のケーブ部分が巻き込まれた。</p>

想定される再発防止対策 ※2	<ul style="list-style-type: none"> <li>○ 機械の不具合を解消する等の調整作業の際は、当該機械を確実に停止させること。</li> <li>○ 回転軸に接触防止のための覆いを設けること。</li> <li>○ 上記措置が困難な場合には、治具等の使用により安全距離を確保した上で作業すること。</li> <li>○ 非定常作業における安全作業手順書の作成及びリスクアセスメントを実施し、関係労働者に安全衛生教育を行うこと。</li> </ul> <div style="display: flex; justify-content: space-around; align-items: center;"> <div style="text-align: center;">
