番号：R5 - 5

# 死亡災害速報

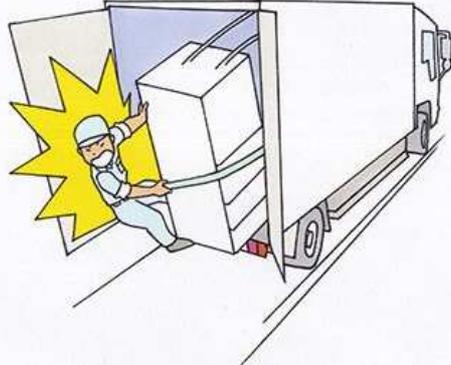
発生月	令和5年2月	業種	商業
起因物	トラック	事故の型	墜落・転落
災害発生状況 1	<p>事業場敷地内において、空の段ボールをトラックの荷台に積み込み、敷地内のゴミ捨て場に運搬する作業中、トラックの荷台端に被災者を乗せたままトラックを発進させた際に、被災者が荷台から振り落とされ墜落した。</p>

<p>厚生労働省「職場のあんせんサイト」同種災害事例のイラストを引用</p>
想定される再発防止対策 2	<p>トラックの荷台に作業者を乗車させた状態で走行しないこと。</p> <p>トラックを用いて構内で運搬作業を行う場合には、あらかじめ作業計画を作成し徹底するように、労働者に対して安全教育を実施すること。</p> <p>複数人で荷役作業を行う際は作業指揮者を定め、作業手順・方法等を策定し、順守するよう指揮すること。</p>
