番号：R5 - 15

# 死亡災害速報

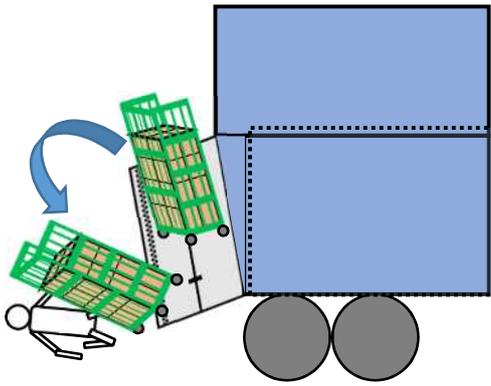
発生月	令和5年10月	業種	商業
起因物	荷姿の物	事故の型	飛来・落下
災害発生状況 1	<p>荷卸し先において、貨物自動車のテールゲートリフターを使用して荷物（ロールボックスパレット：約450kg）を下ろしていたところ、リフター上の荷物が倒れ、地上から支えようとした被災者が荷物の下敷きとなった。</p>

想定される再発防止対策 2	<p>テールゲートリフターを使用してロールボックスパレットを積み下ろす際、ストッパーを使用すること。</p> <p>ロールボックスパレットの最大積載重量を遵守するとともに、偏荷重が生じないようにすること。</p> <p>倒れそうになった際は、無理に支えず逃げること。</p> <p>荷役作業時には、保護帽を着用すること。</p> <div style="display: flex; align-items: center;">
