番号：R5 - 16

死亡災害速報

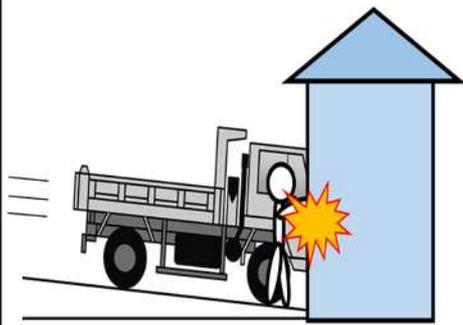
発生月	令和5年10月	業種	清掃・と畜業
起因物	トラック	事故の型	交通事故（道路）
災害発生状況 1	<p>被災者はゴミ収集車の運転席を離れた際、当該車両が下り坂を逸走し始めたので、停止させるために運転席に乗り込もうとしたところ、道路沿いの建物外壁に衝突し、運転席ドアと車体に体を挟まれた。</p>

想定される再発防止対策 2	<p>ゴミ収集車の運転席を離れる際は、原動機を止め、かつ、停止の状態を保持するためブレーキを確実に掛け、逸走を防止する措置をとること。</p> <p>【具体的には】 ゴミ収集車の運転席を離れるときは、サイドブレーキを確実に掛け、原動機を止めること。MT車の場合はいずれかのギアにシフトする、AT車の場合はパーキングにシフトすること。 また、車輪止めを使用すること。</p> <p>労働者に対して、上記の作業手順の徹底するため、安全教育を行うこと。</p>
