番号：R7-7

# 死亡災害等速報

| 発生月 | 令和7年6月 | 業種 | 製造業 |
| 起因物 | 可燃性のガス | 事故の型 | 爆発 |

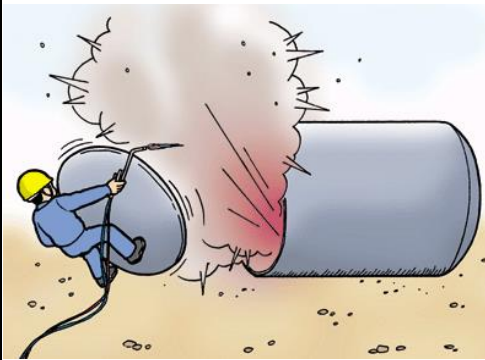
| 災害発生状況※1 | <p>廃材解体のためガス溶断作業を行っていたところ、廃材に滞留していた液体又は気体に引火・爆発し、爆風で吹き飛ばされたもの。</p> <p>厚生労働省「職場のあんぜんサイト」<br/>同種災害事例のイラストを引用</p> | | |

| 想定される再発防止対策※2 | <ul style="list-style-type: none"> <li>○ 引火・爆発の危険性がある液体、蒸気及びガス等が滞留している可能性がある物についてガス溶断作業を行う際には、十分に洗浄し、ガス等の除去を行うこと。</li> <li>○ ガス溶断作業については、ガス溶接技能講習修了者等の有資格者に行わせること。</li> <li>○ 関係労働者にガス溶断作業の危険性等について安全教育を実施すること。</li> </ul> | | |
