# 人材確保のためにも・ケガしないためにも

安全・安心な施設づくりに取り組みましょう（その4）

## 腰痛災害の防止について

# 利用者・従業員の 安心・安全な施設づくりのため 下記の対策に取り組みましょう（その4）

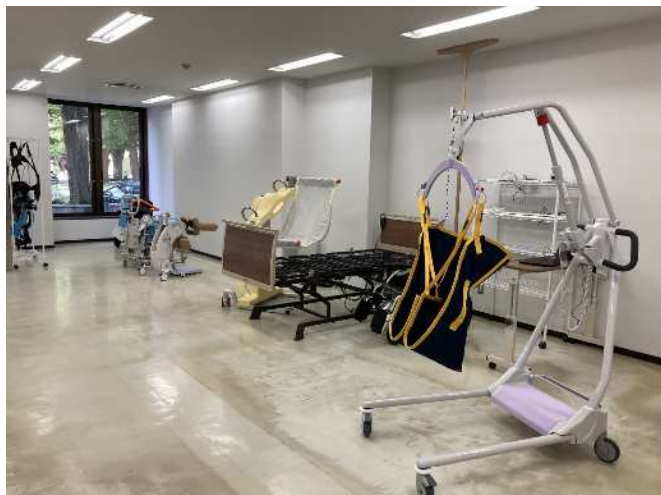
（写真左）介護ロボット

非装着型の移乗支援装置。ベッドから車いすへの移乗や排泄介助等の補助をする。電力により稼働し、長時間の介助や被介助者の不意の動きによる腰痛リスクを軽減させる。

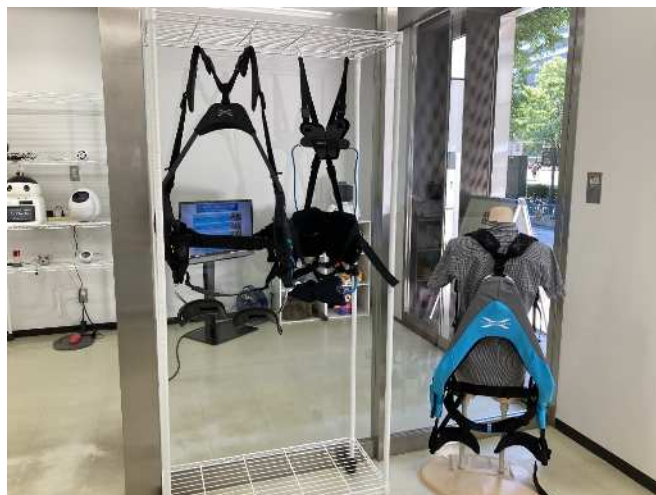
（写真右）パワーアシストスーツ

装着型の移乗支援装置。適切な立位保持により、腰部へ過度な負担がかかるリスクを減少させる。写真の装置は電力を使用せず、空気圧により姿勢を保持する。
