安全衛生通信

【令和6年2月号】

札幌中央労働基準監督署

屋根の除雪作業における墜落・転落災害防止等について

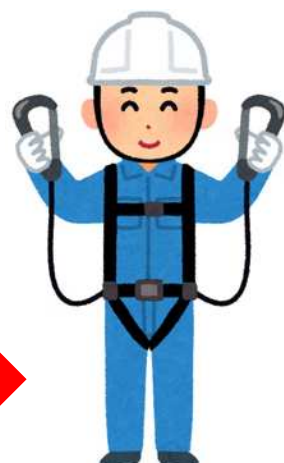
墜落制止用器具（フルハーネス型、胴ベルト型）の取付け設備を設け、作業者に墜落制止用器具・保護帽を使用させてください。

高さ6.75mを超える場合、胴ベルト型は使用できません。

フルハーネス型
