令和 7 年度 建設業労働災害防止対策説明会

室蘭労働基準監督署

建設業労働災害防止協会北海道支部室蘭分会

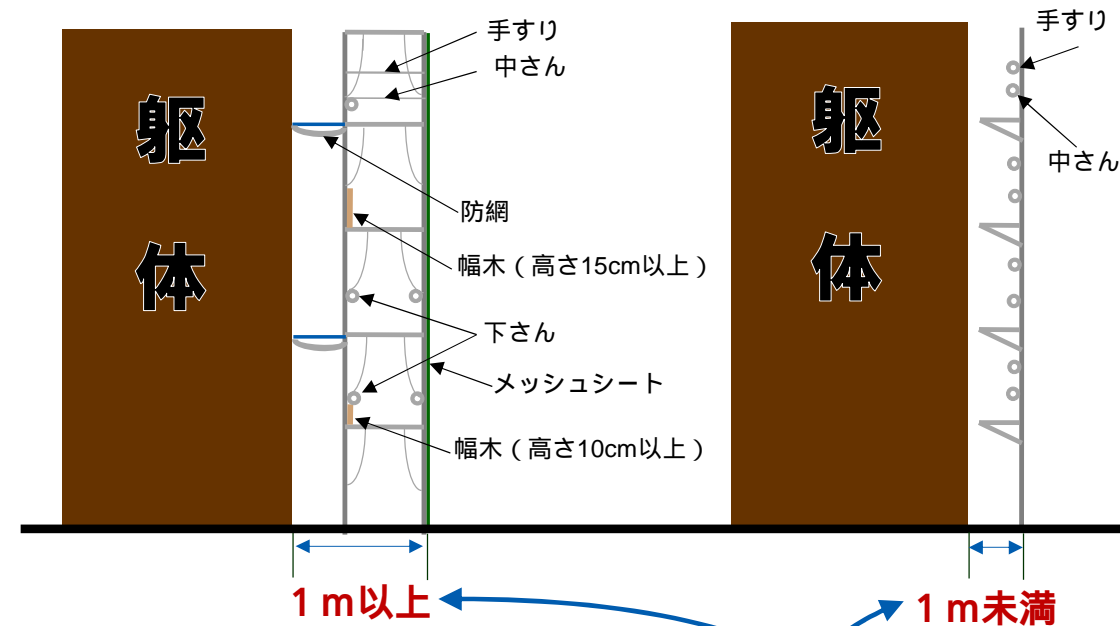
主に狭あいな現場で使用される一側足場については、その構造上、安衛則に定める手すりの設置等の墜落防止措置が適用されないところ、一側足場からの墜落・転落災害が発生していることを踏まえ、**本足場を使用するために十分な幅がある場所（建築物等の外面を起点としたはり間方向の水平距離が1 m以上の場所）においては、本足場の使用を義務付けるもの。**

建築物等の外面を起点としたはり間方向の水平距離

ただし、つり足場を使用するとき、又は障害物の存在その他の足場を使用する場所の状況により**本足場を使用することが困難なときは、この限りではない**こととするもの。

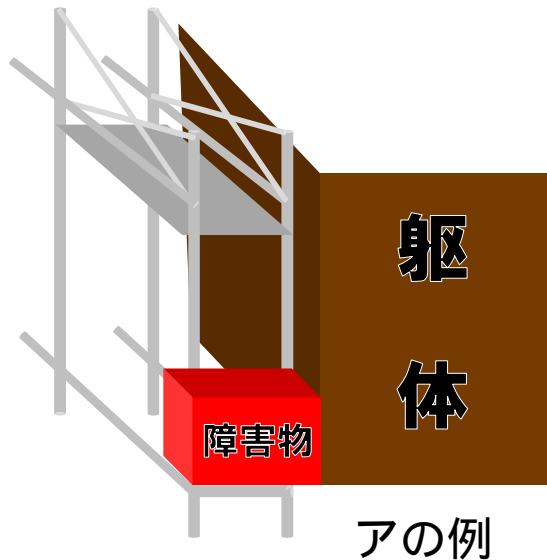
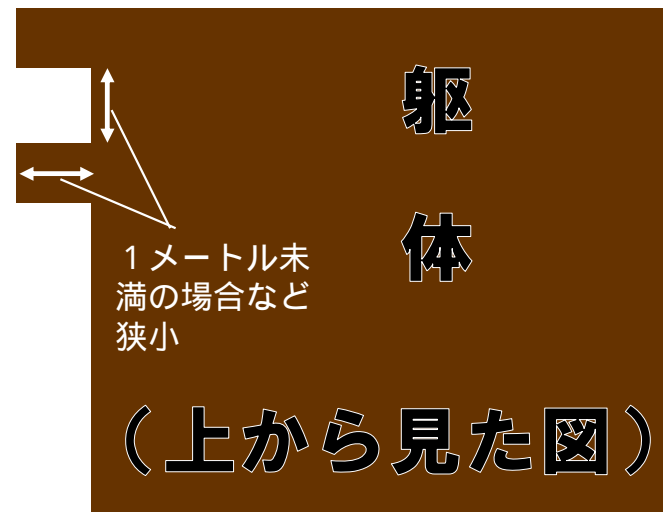
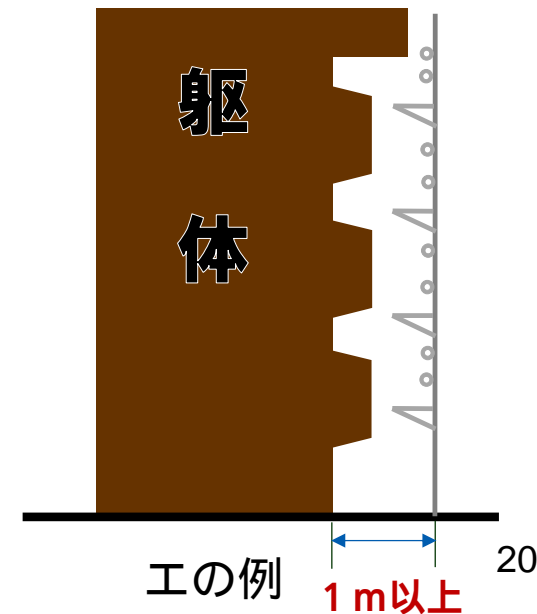
「本足場を使用することが困難なとき」について

- ア 足場を設ける箇所の全部又は一部に撤去が困難な障害物があり、建地を2本設置することが困難なとき。
- イ 建築物等の外面の形状が複雑で、1メートル未満ごとに隅角部を設ける必要があるとき。
- ウ 屋根等に足場を設けると等、足場を設ける床面に著しい傾斜、凹凸等があり、建地を2本設置することが困難なとき。
- エ 本足場を使用することにより建築物等と足場の作業床との間隔が広くなり、墜落・転落のリスクが高まるとき。

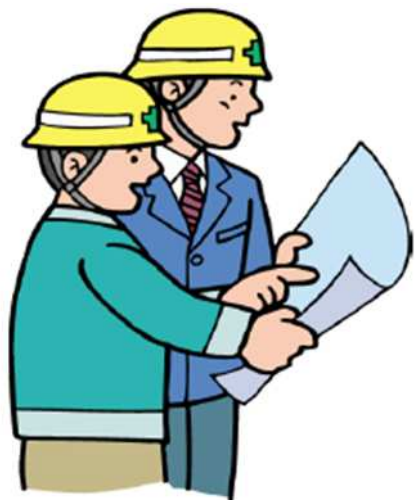
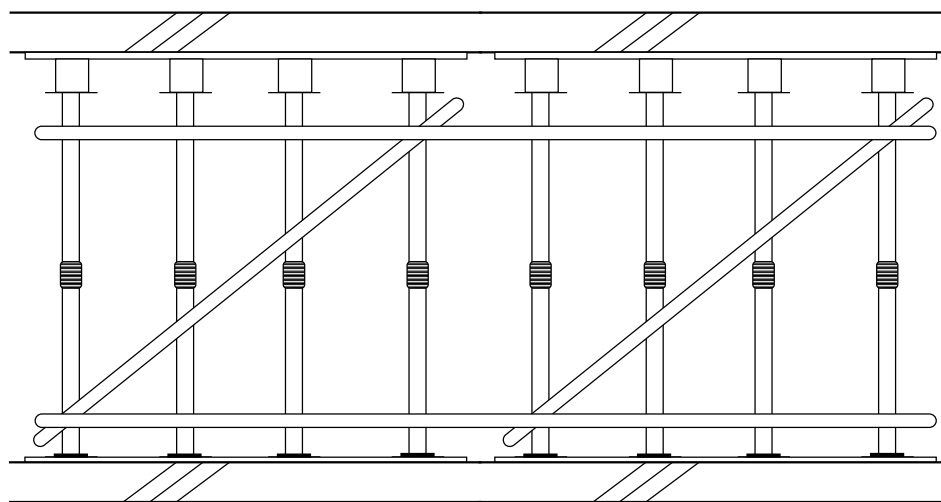
型枠支保工の組立図の作成

型枠支保工の高さに関係なく組立図を作成して、組立図により組み立てましょう。

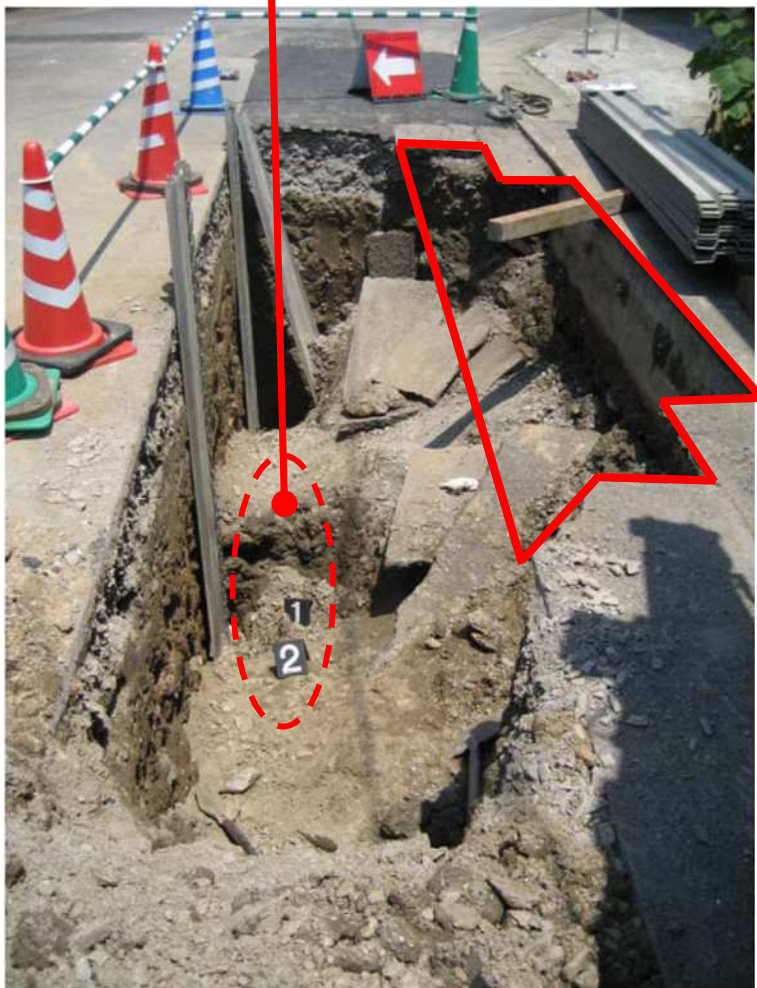
被災者位置

被災者が下水道管敷設のための深さ約 2 mの溝に入り、鉄板を溝の側面に立掛けていた時に土砂が崩壊し、鉄板に挟まれ負傷した。

本件災害は、災害発生前日まで大雨により土砂崩壊の恐れがあったにもかかわらず、土止め支保工を設けずに作業を行わせたことが主な原因です。

上下水道工事等では、**土止め先行工法**（溝内に作業員が立ち入らずとも先行し土止め支保工を設ける工法）を採用する。

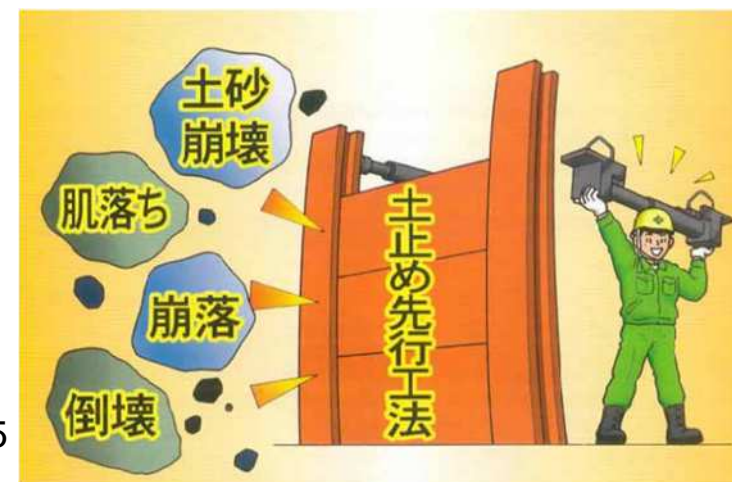
土止め先行工法に関するガイドライン

掘削深さが概ね1.5 m以上4 m以下で、掘削幅が概ね3 m以下の溝をほぼ鉛直にくっさ屈する作業をいい、掘削方法は機械掘削又は手堀りのいずれも含む。

小規模な溝掘削作業を行う上下水道等工事を行う場合は、作業箇所等に係る事前調査、土止め計画、作業計画等を作成することにより、土止め先行工法に係る施工計画を策定し、関係労働者に周知しましょう。

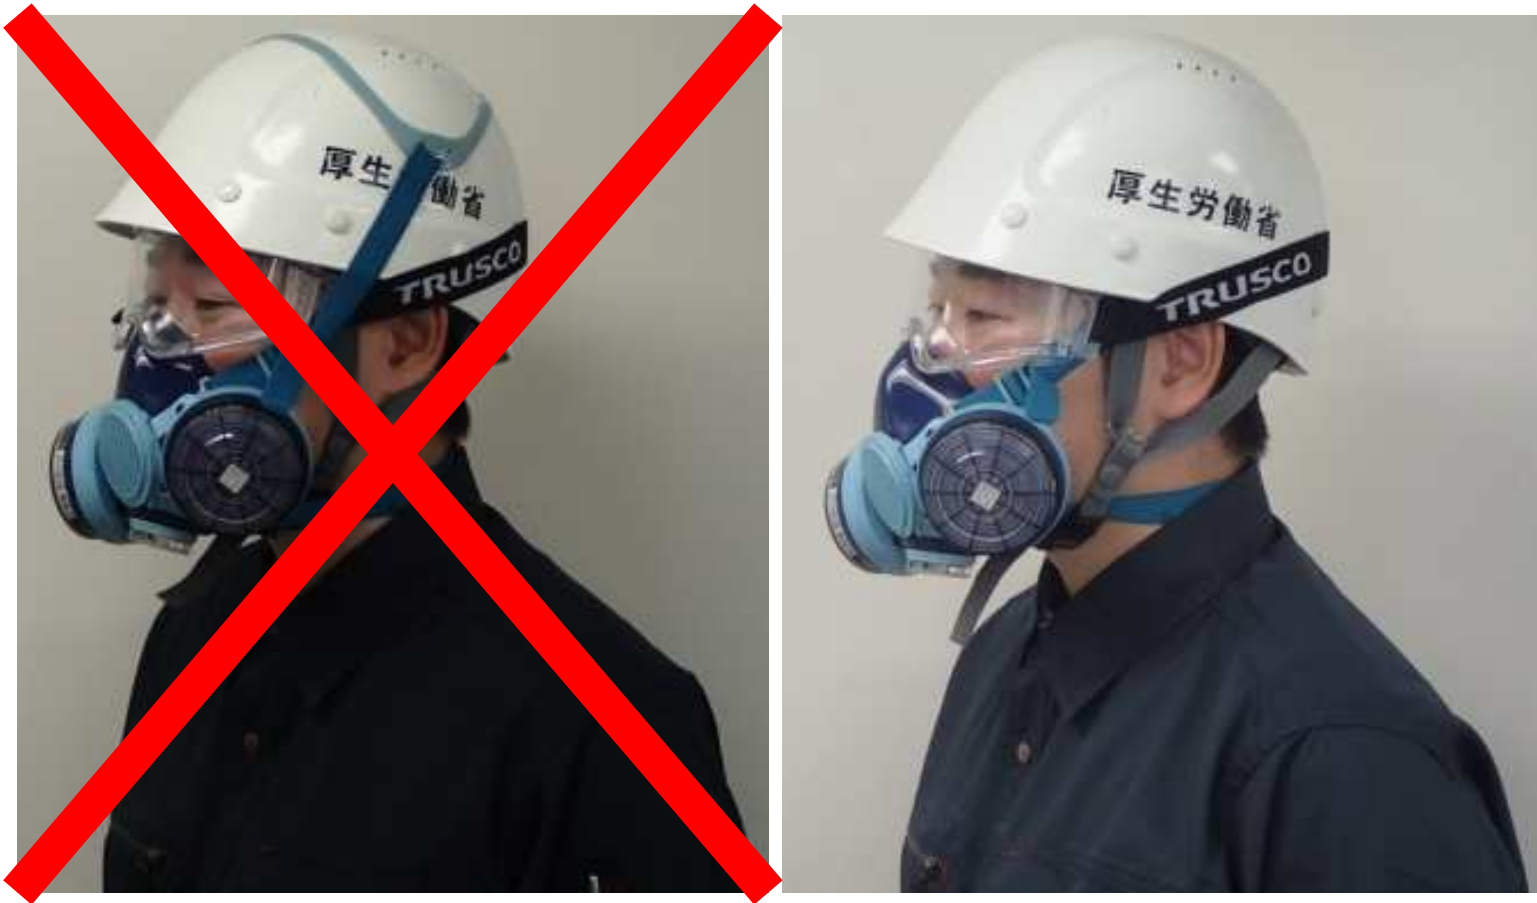
呼吸用保護具の着用について

呼吸用保護具を着用してから保護帽を着用すること。

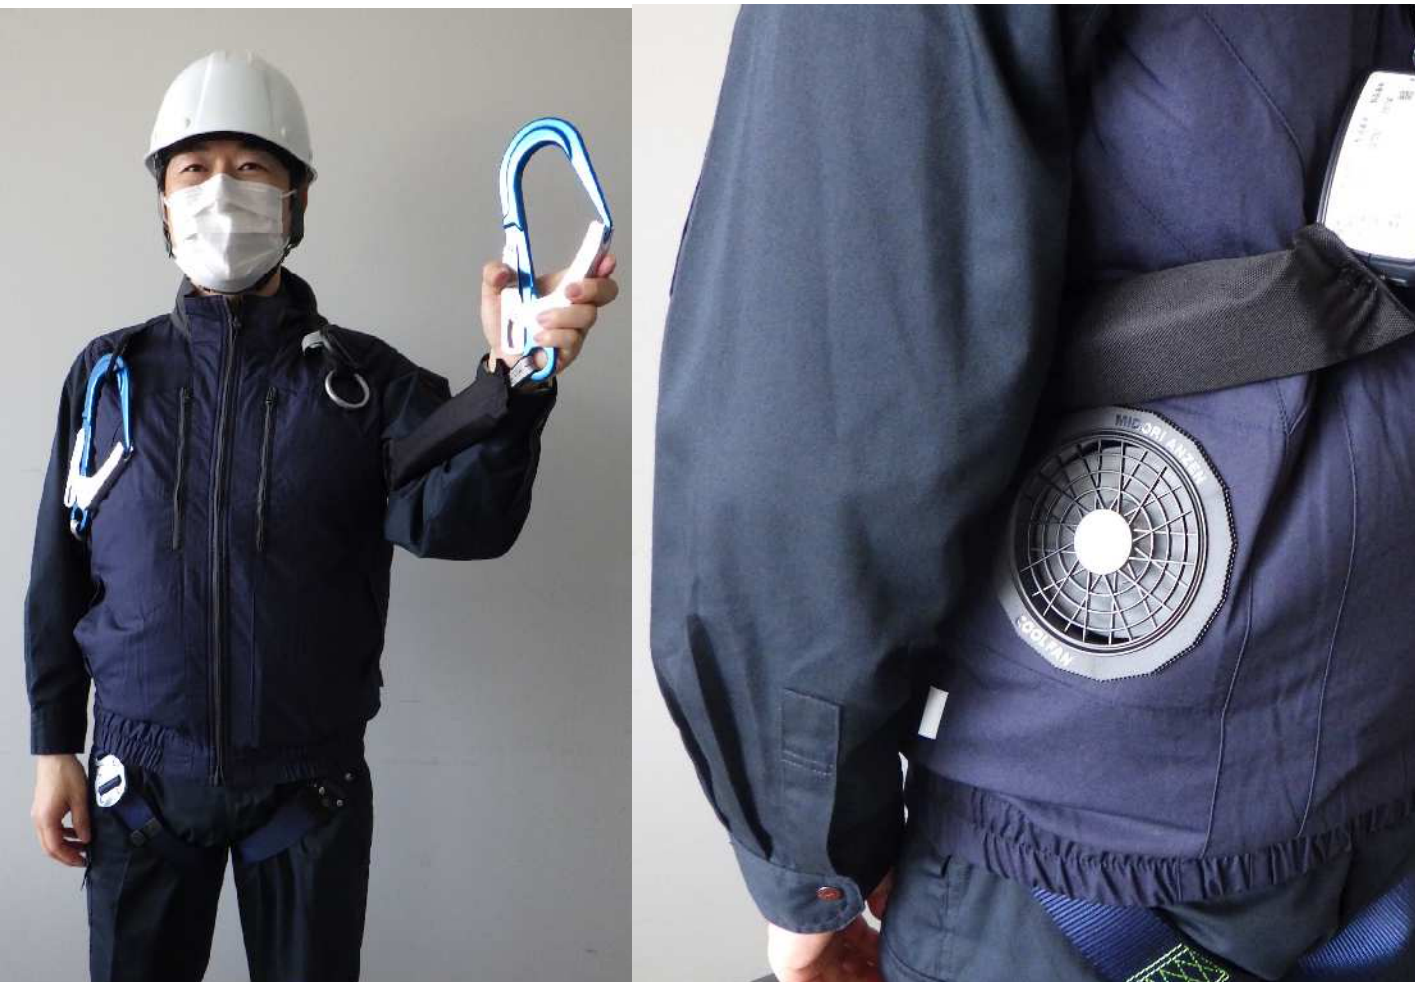
ファン付きベスト等の注意点

熱中症対策として現場で使用されるようになってきたファン付きベスト等は、溶接・鋳造現場などの火花が飛ぶような場所での使用は、服への着火や火傷の原因となるため、使用できない製品があります。
