災害発生情報

56

2013.5.22
(社) 筑西労働基準協会

【はさまれ災害】

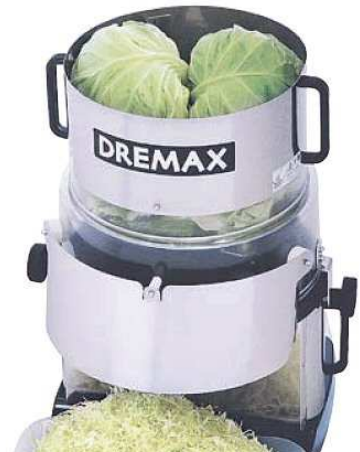
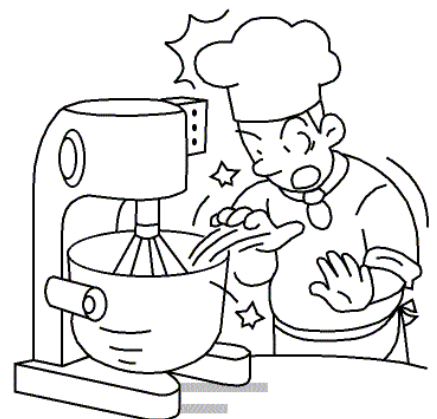
業種	食料品製造業	経験	5年	年齢	44歳	男女	男性
発生月		発生時刻	16時20分				
発生状況	玉ねぎをみじん切りにするため、スライサーに玉ねぎを投入したが、スライサーの動きが悪くなったため、右手で玉ねぎを押し込もうとした。そのとき着用していた手袋がスライサーの刃に絡んでしまい、右手中・薬指を負傷した。						
負傷の程度/部位	右手中・薬指開放骨折		休業見込	3か月

- 1 スライサー内にみだりに手指等が入らないよう覆い(カバー)を設け、当該覆いを解放した時は自動的に機械を停止する構造とします。
- 2 機械等の内に手指等を入れる場合は、機械を停止するよう作業標準を訂正します。
