取組事例のご紹介

大和ハウス工業（株）
栃木二宮工場

平成 24 年 10 月 筑西労働基準監督署

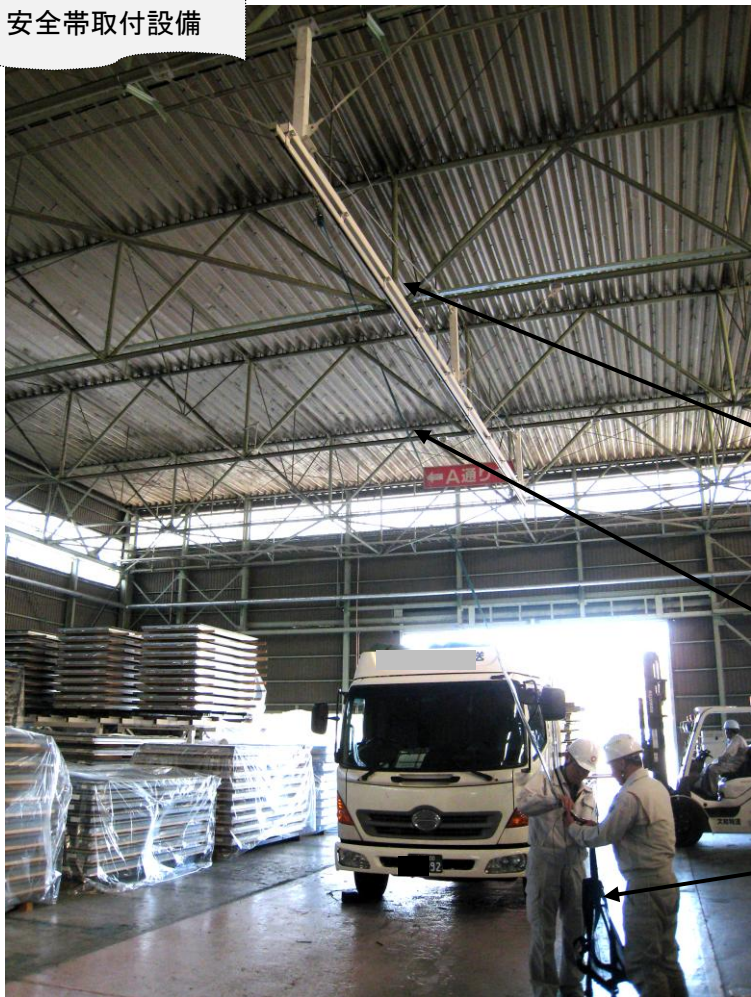
安全帯取付設備

工場内の荷積み場所の天井部に、安全帯取付け設備を設置し、荷台上での作業時にはハーネス型安全帯（胴や腿、肩にもベルトを通し全身を保持する格好の安全帯）を使用しています。

安全帯取付け設備のレール

親綱

ハーネス型安全帯（親綱先端にフックの取付金具がある）

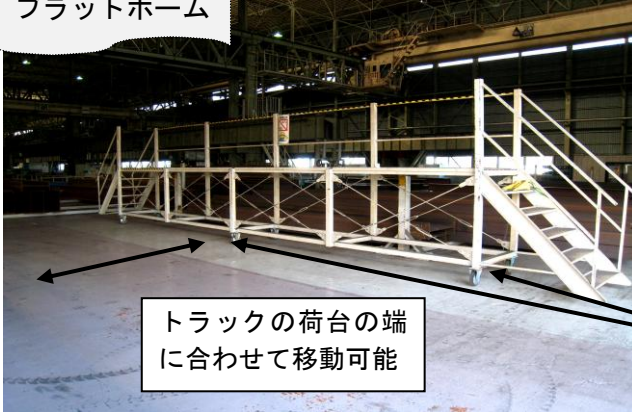
プラットホーム

トラックの荷台の端に合わせて移動可能

キャスター

キャスター付き移動式プラットホームを設置。プラットホームごとトラックの荷台の端に幅寄せし、荷台とプラットホームの隙間が無い状態での作業が可能となっています。

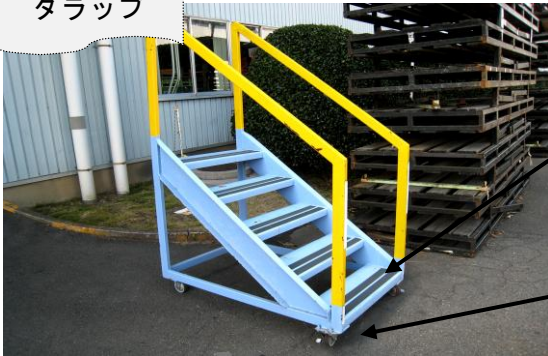
タラップ

踏み台に滑り止めテープを貼付

キャスターで移動可能

荷台からの飛び降り防止として、可搬式の昇降設備を荷積み場所に常設しています。
