# 小売業の労働災害防止のための 取組事例集

安全で健康に働くことのできる  
職場環境のために

神奈川小売業 + S a f e 協議会

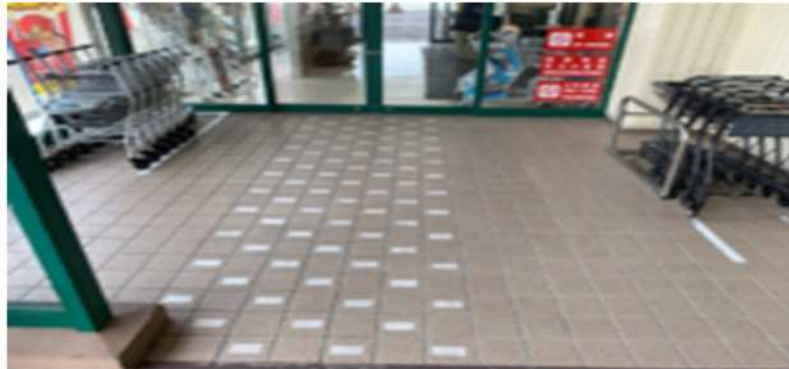
レジカウンター部門パート職員より、店の入口が滑るとヒヤリハットの報告があり雨でタイルが滑る状況を確認。そこでリスクアセスメントを実施しリスクを見積もりタイルへ滑り止めテープを貼ることで雨の日に滑って転倒するリスクの低減措置を図りました。

白い箇所が滑り止めに貼った箇所

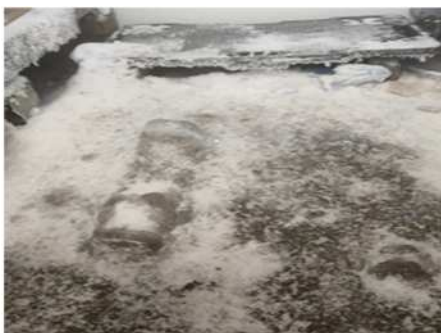
労安パトロールの指摘事項で屋外冷凍庫の床や壁についた氷により万が一、在庫の搬入などで滑った場合、大事故につながりかねないとの指摘を受けリスクアセスメントを実施。旭ヶ丘店は屋外のプレハブに冷凍庫があり、開閉時に外気が流入することで、毎日のように入口付近に付着する氷を金槌で除去しなくてはなりません。ですが、床までは実施できておらず、パートさんからは冷凍庫の掃除を実施した記憶はないとのこと。そして、今まで事故が無かったことが、不思議なくらいの氷の付着でした。

冷凍庫床氷除去前

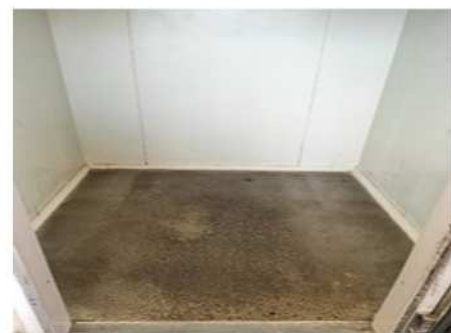
氷除去後

事故のリスクは大幅に低減できるくらいに氷を完全除去できました。今後の冷凍庫清掃のルーチン化をすすめる状態を保ちます。

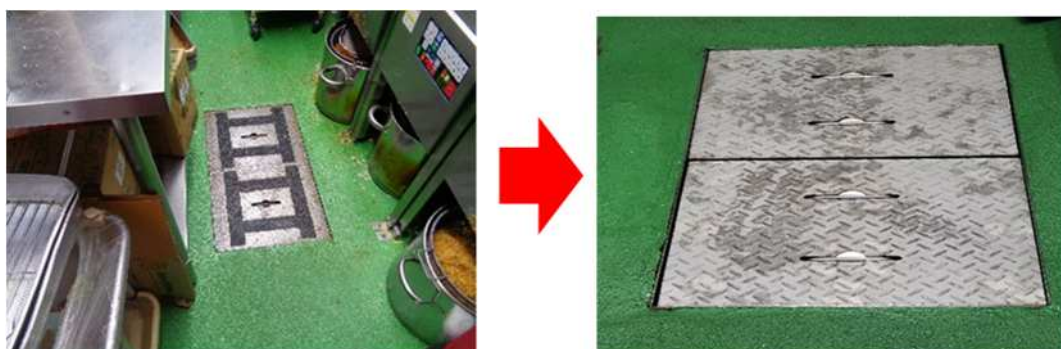
惣菜作業場のグリストラップ蓋が滑りやすいため、滑り止め加工が施された蓋に交換した。（これまで蓋に滑り止めシールを貼り使用していたが、シールの老朽化やシールに油が詰まり持続的な効果が期待できないため、滑り止め加工（表面凹凸の密度と高さ増）した蓋に交換した。）

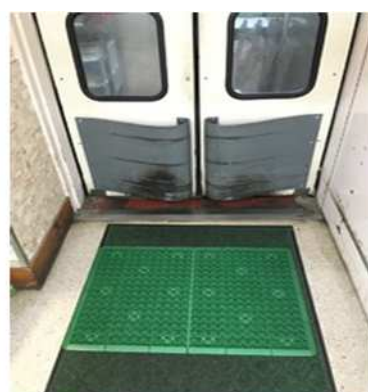
5月度の労働安全衛生委員会で出た、各部門のヒヤリハットの中からリスクを抽出し部門内でリスクアセスメントを実施。惣菜部門では、いくつかヒヤリハットが出た中で、「フライヤー付近の足元が滑って危ない。」という声が多く、その対策を考えました。最初は、「気を付けてゆっくり歩く」などの意見も上がりましたが、十分な対策が出ず、もう一度考え直しました。惣菜部門の防水靴にはゴムの滑り止めが付いているが、その効力を十分に活かしていない事から、足裏を綺麗にする方法として、清掃用のマットを設置する事を決めました。フライヤー付近の滑り止めの効果として

緑のマットが靴裏の汚れを落とすマット

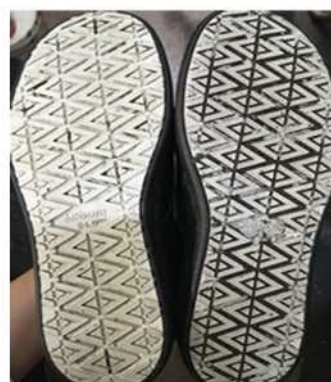
左側が清掃用マット使用后

は、完全に滑らなくなっているとはいきませんが靴裏の溝のゴミを落とす事で、予防が出来ていると考えられます。

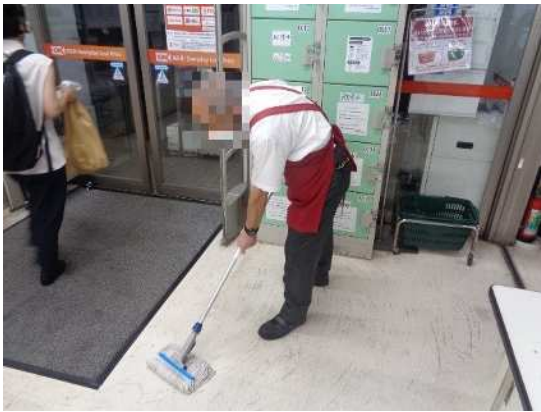
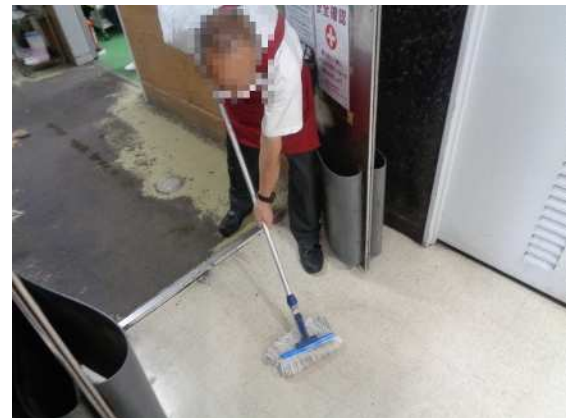
雨の日や湿気の多い日は床が滑りやすくなりますが、特に外気の影響を受けやすい店頭入口や在庫室入口付近では、ヒヤリとするような床の滑りが散見されたため、付近にモップを設置しこまめに掃除を実施しています。

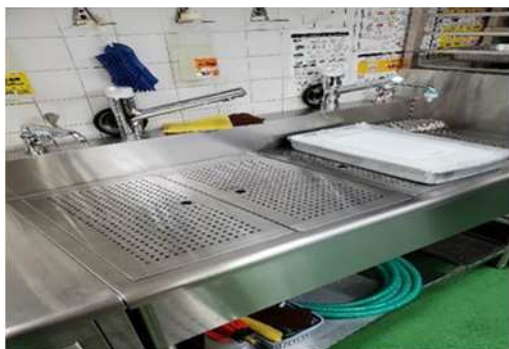
総菜作業場のシンク上で作業ができるように網目状の蓋を設置。狭隘なスペースの有効活用により作業効率が格段に上がった。

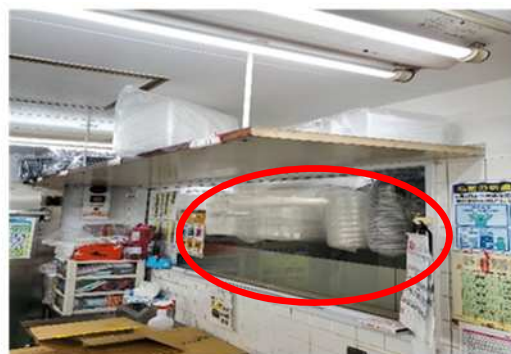
総菜作業場の適切な位置に包材用の棚を設置。包材を使用する際の体の動きが軽減され、腰痛等のリスク減少と作業効率向上の両立を図ることができた。

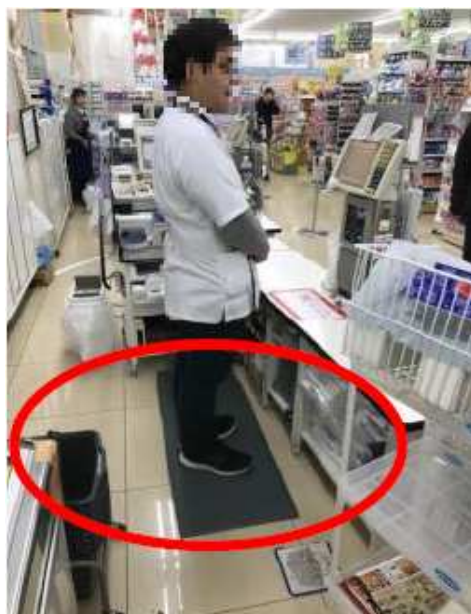
内容：各レジにゴム製のマットを設置した。

効果：床面に直接立っているより足腰への負担軽減

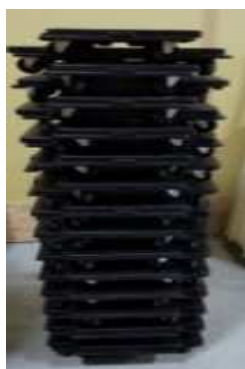
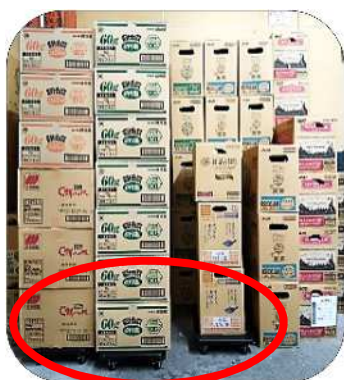
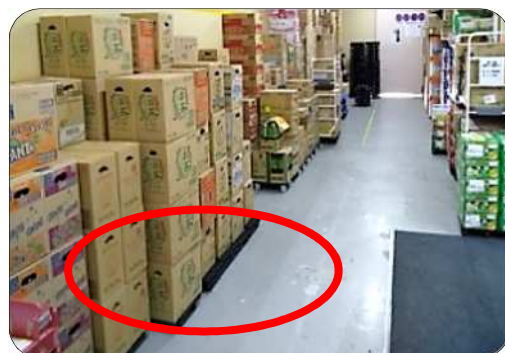
内容：働く女性社員が増えたため、基本的に在庫はリカーキャリーに乗せて容易に動かせるようにする。

改善前：壁面に直積み

改善後：キャリーに乗せて移動を容易に

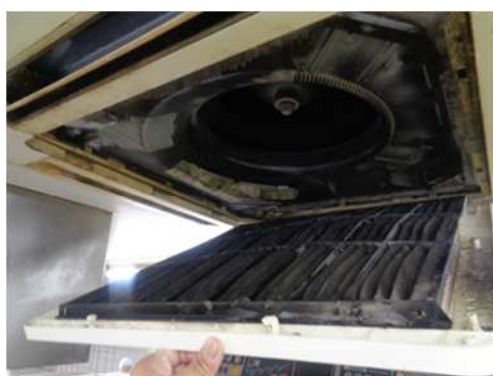
換装前

エアコン本体が天井に設置されており、フィルター清掃・交換には脚立を使用して実施

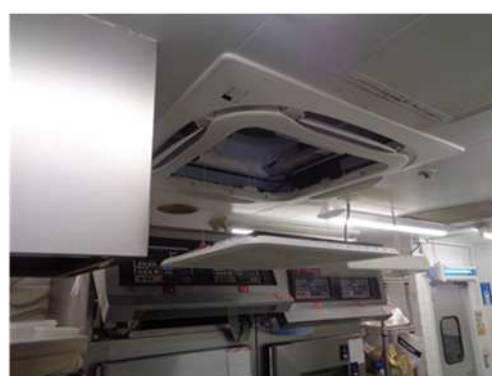
換装後

電動式ワイヤーでフィルターが下に降りて来るタイプに換装され、脚立が不要となりました。

惣菜・ベーカリー部門の天井エアコン老朽化交換に伴い、メンテナンスが容易なタイプに換装しました。これにより脚立の使用が不要となったほか、無理な姿勢での作業が無くなり、誰でも安全に作業ができるようになりました。

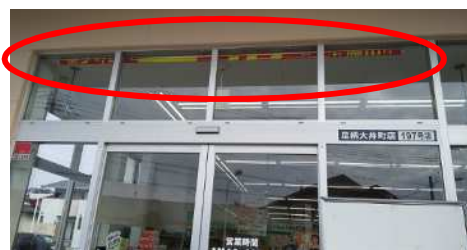
内容: 1か月に6回程度使用する横断幕をロールスクリーン式に変更した。

効果: 店外等に大きい脚立に乗って作業をする必要がなくなった。

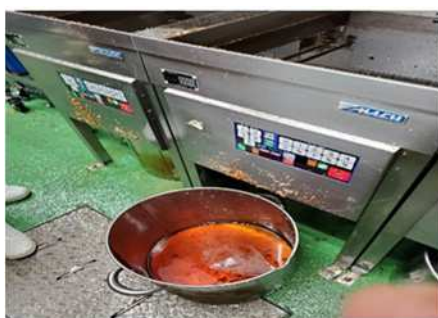
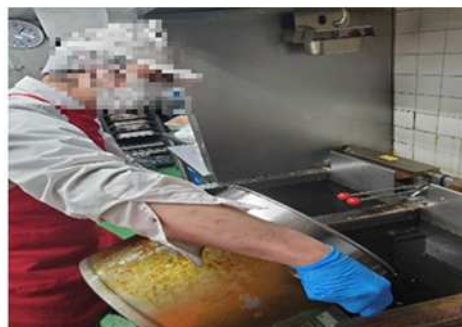
< 以前の状況 >

令和2年2月4日に発生した惣菜作業場でのフライヤー油による火傷の教訓を生かし、惣菜作業場フライヤーの改修工事を行った。以前はフライヤーで使用した油を手前に置いた缶に落としながらろ過し、その缶を持ち上げて直接フライヤーに油を注ぐ必要であったが、フライヤー改修により、下部にろ過器が設置され、ろ過した油をホースで直接フライヤーへ油を注げるようにした。

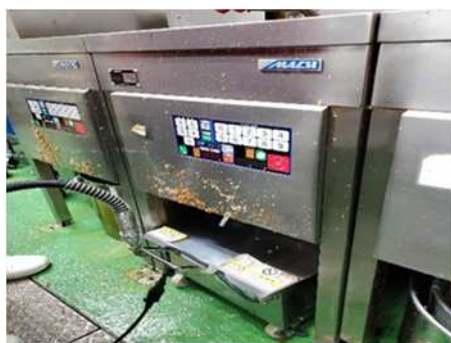
フライヤー下部にろ過を設置

変更後、油を床にこぼすリスクが解消されたほか、女性でもできる簡単な作業へ変わったため、労働災害のリスクが大幅に減少した。

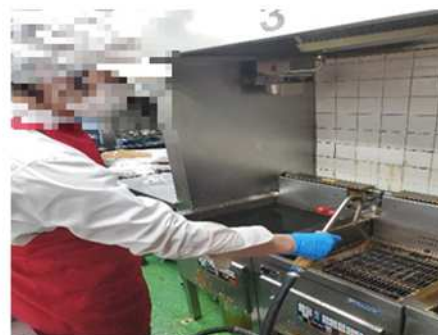
ろ過した油をろ過器ホース  
により直接フライヤーへ注入

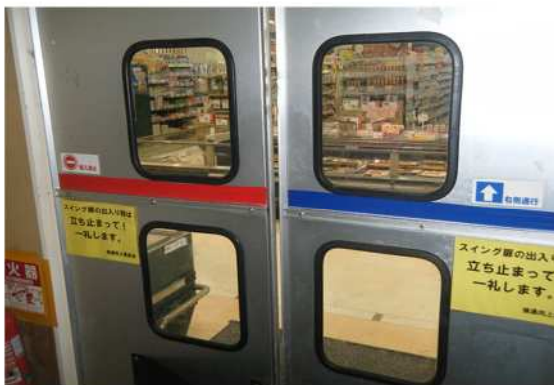
バックルーム側

5月の労働安全衛生委員会でヒヤリハットの報告でスイングドアの出入り時の出会いがしらの衝突に危険があると報告がありました。報告を受けリスクアセスメントを実施。スイングドアの表示が分かりにくい、右側通行の徹底ができていないと考え、表示を変えてみることにしました。これまでも矢印などで扉に掲示してアピールしてきましたが、定着しませんでした。今回は、ビニールテープ(100円均一)赤・青を使用して色を明確に分けてみることにしました。青が進入、赤は進入禁止

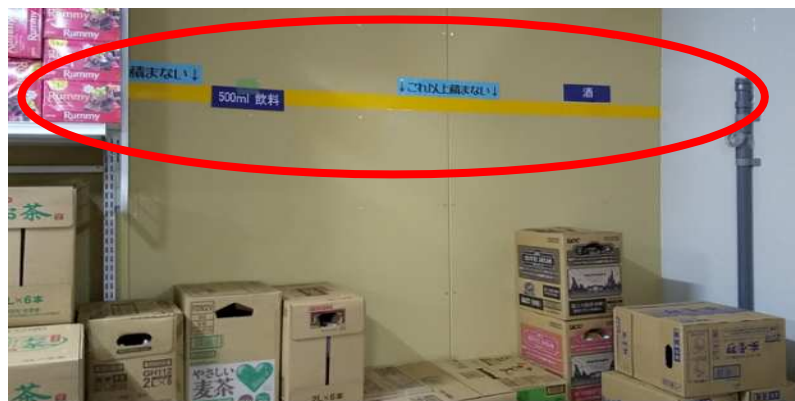
荷崩防止と視界確保のためバックヤードの壁面約1.7mにラインテープ設置しました。これ以上積まないことのPOP効果、自主基準を設けて安全な高さを見える化しました。法令遵守(2m未満)のほか、作業効率の改善につながりました。

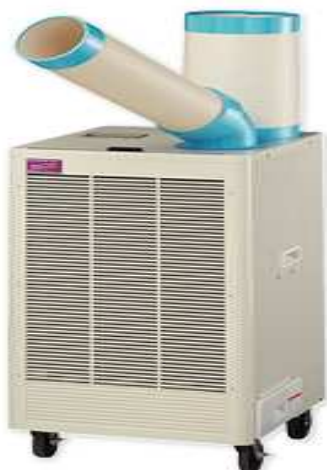
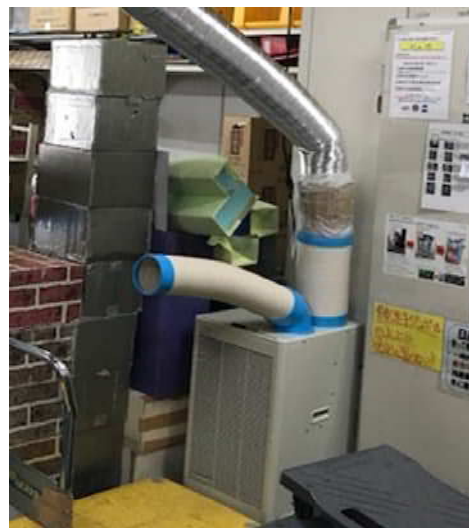
夏場のマスク着用による暑さ対策のため、バックヤードにスポットクーラーを設置し、より快適な職場環境の整備を図った。

バックヤードの作業が涼しくなった。暑くなったときに涼める利点はあるが、スポットクーラーに水がたまるため交換が面倒。また、排気熱をどう逃がすかが課題です。
