土木工事における労働災害の防止の徹底の要請及び「第 49 回高知県  
産業安全衛生大会」(高知労働局後援)への参加のご案内について

## 伐倒木の激突による災害

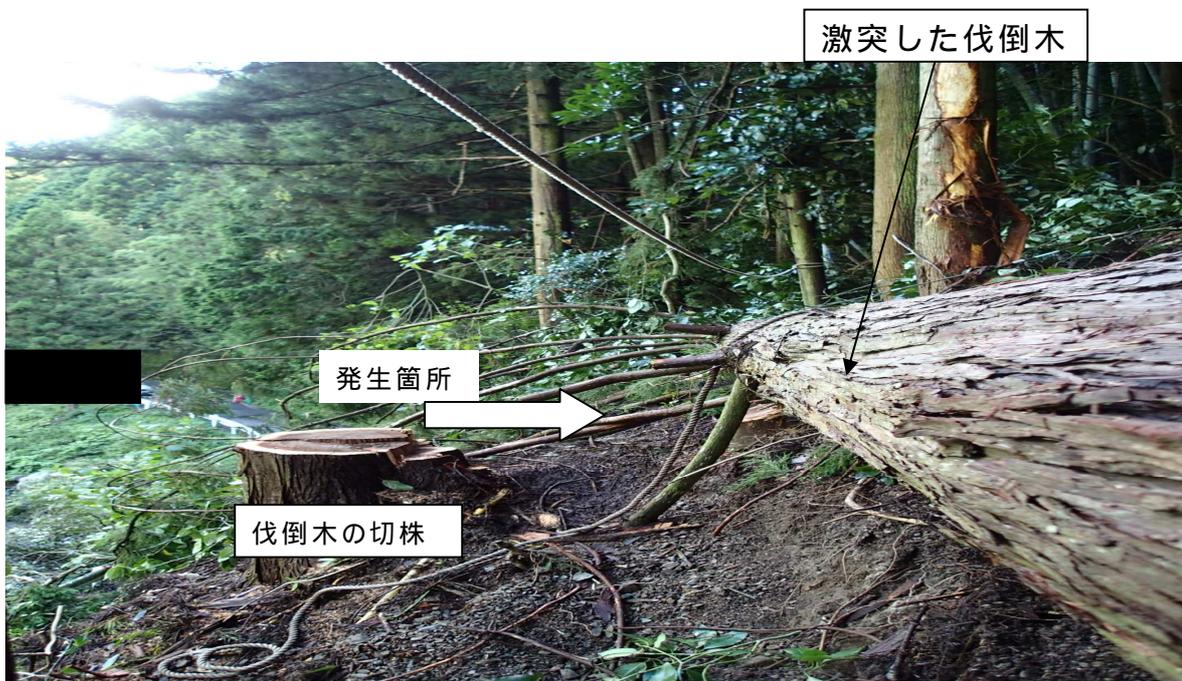
4 災害現場の写真

道路復旧工事現場において、支障木(杉、胸高直径 64 センチメートル)を山側に倒そうとしてその幹にワイヤロープを取り付け、チルホールで山側にけん引し、かつ、くさびを使用して伐倒していたところ、伐倒木が伐倒の予定方向と異なる方向に倒れ、被災者に激突したものと推定される。

労働者(56 歳 男性)1名死亡

- (1) 労働者に伐木作業を行なわせるときは、伐倒の際に退避する場所をあらかじめ、選定すること。
- (2) 伐倒しようとする立木について、伐根直径の4分の1以上の深さの受け口をつくること。
- (3) 上方向へ伐倒させる場合には、けん引具を有効に活用し、かつ、つるを多く残るように受け口を作り、追口にくさびを打ち込んで徐々に倒すこと。
- (4) 伐木作業を行なうときは、伐倒前に、立木及び隣接木の状態(立木の傾き、枝がらみ、つるがらみ、重心の位置等)を観察し、危険が予想される場合には、事業者の指示を受け、作業責任者又は、熟練者の指導のもとに作業を行なうこと。
