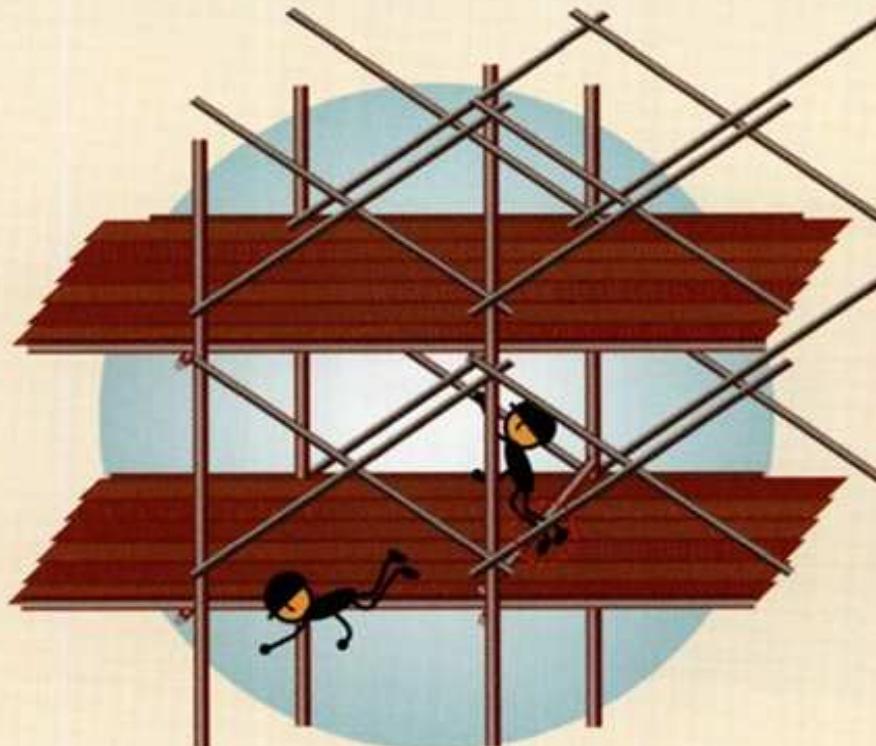
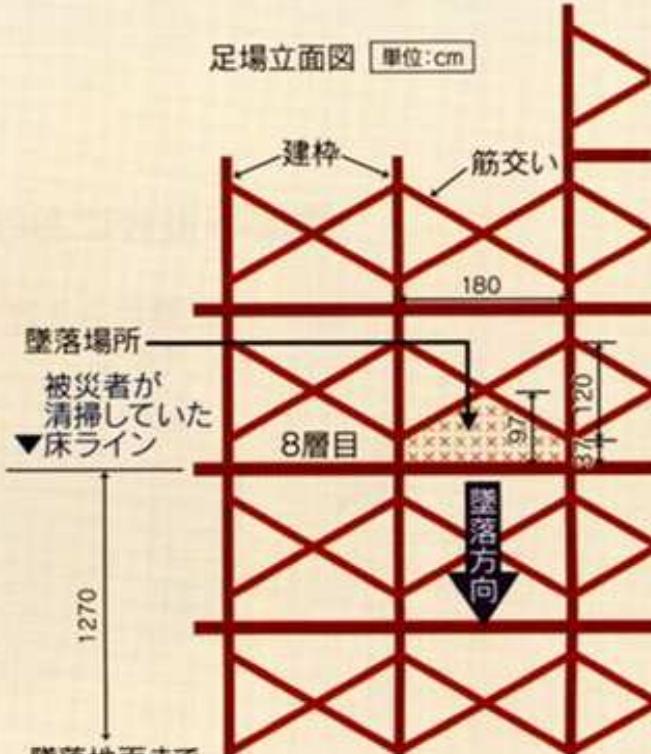
<p>足場立面図 [単位:cm]</p>

発生年	13	事故の型	墜落、転落	起因物	足場
発生状況	鉄筋コンクリート造地上5階建て建築現場において被災者は、枠組足場8層目の作業床を清掃中、散在していた型枠組み立て用金具を手にもって作業床を移動していたところ、5階部分の型枠を固定するためのパイプサポートが作業床(高さ15cm)を横断していたため、これに躊躇して転倒し、さらに筋交いの隙間から12.7m下の地面に墜落した。				
原 因	<ul style="list-style-type: none"> ●足場作業床に型枠パイプサポートが固定されていたこと。 ●墜落防止のための筋交いはあったが養生シート等がなかったこと。 ●足場の作業床に型枠材料が置いてあったこと。 	対策	<ul style="list-style-type: none"> ○型枠組み立てに係る作業計画を作成し、参画者による検討を行うこと。 ○養生シート等を設けること。 ○足場の作業床に材料などを置かないこと。

<p>建枠 墜落場所 被災者が清掃していた▼床ライン 8層目 筋交い 180 1270 1173 1076 979 墜落方向 墜落地面まで</p>
