災害事例(平成27年)

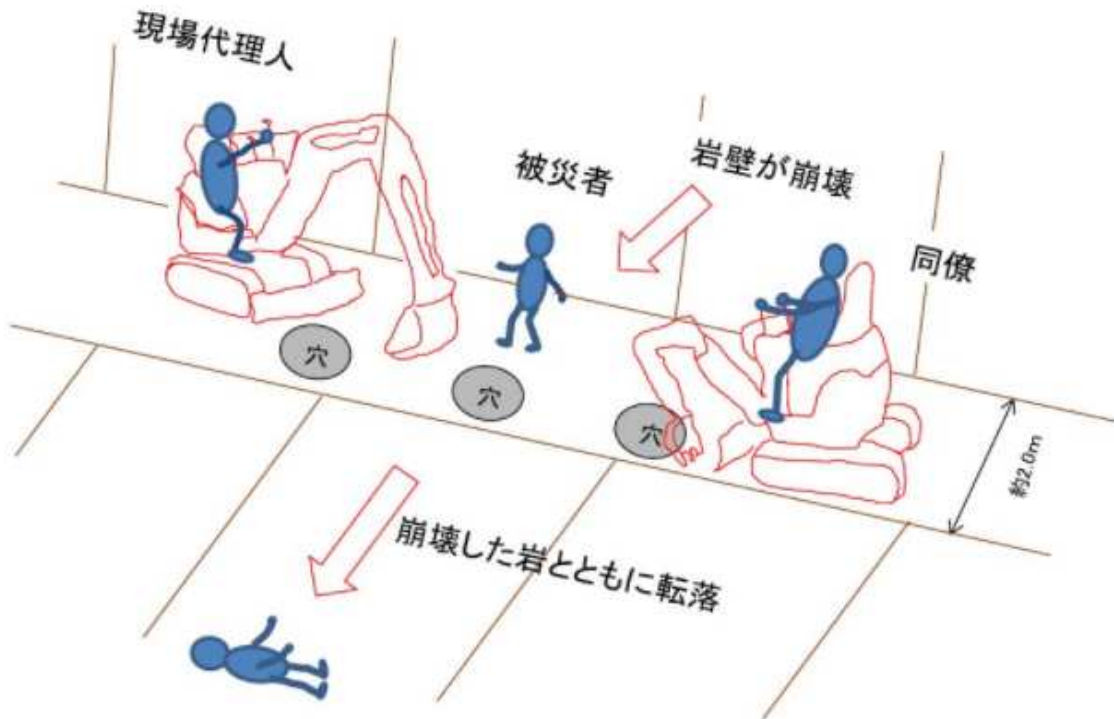
事故の型	崩壊、倒壊	起因物	地山、岩石
発生状況	遊歩道の手すりの改修工事において、ドラグショベルで手すりの基礎(コンクリート2次製品)を地中に埋め、床掘りの埋戻し作業を行っていたところ、作業場所上方法面の岩石等が崩壊し、ドラグショベルの周辺にいた被災者を直撃し、崩壊した岩石とともに約5m下の谷側に転落した。		
原因	<ol style="list-style-type: none"> 1 地盤を床掘りするためにドラグショベルで加えていた衝撃がそのまま岩壁に伝わり、崩落を惹起した可能性が考えられること。 2 雨水が崩落箇所の岩壁節理のクラックに染み込み、それより岩壁同士の摩擦が弱まって崩落しやすくなった可能性は否定できないこと。 3 床掘りした基礎ブロック用の穴が遊歩道の強度を弱め、岩壁からの水平力が谷川方向に移動したことにより岩壁が崩壊したことが考えられること。 4 具体的かつ実効性、有効性のある安全管理計画を作成できる熟練施工管理者が配置されていないこと。 	対策	<ol style="list-style-type: none"> 1 事前に作業箇所の地形、地質等を調査すること。 2 具体的かつ実効性、有効性のある安全管理計画を作成できる熟練施工管理者を配置すること。 3 作業開始前に地山の点検確認を行うこと。
