陸上貨物運送事業における

重大な労働災害 を防ぐためには

荷役作業時の死亡災害にみる 災害パターン別の主な原因と対策

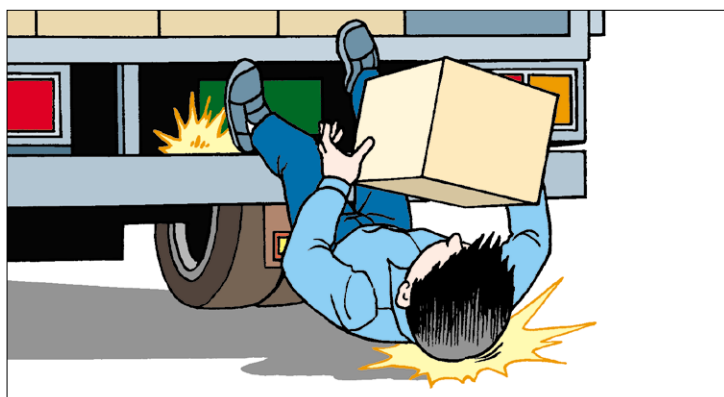
事例 1

足を滑らせてリアバンパーから転落（死亡災害）

被災者はコンビニエンスストアに荷物を配送していました。配送先の手前にある駐車場で荷台コンテナ内にある荷物の整理を行った後、荷台にあった段ボールを持ちながら、荷台からトラックのリアバンパーに足をかけ、後ろ向きで降りようとしたところ、足を滑らせてしまい、約52cmの高さから転落し、頭部を強打しました。なお、同被災者は保護帽を着用していませんでした。

作業高によらず、必ず保護帽を着用して荷役作業を行いましょう

わずか50cmの高さから転落した場合でも、打ちどころによっては死亡災害に至ってしまうことがあります。高さ2mに満たない地点での作業であっても、荷役作業時には必ず保護帽を着用するようにしましょう。また、常日頃から社員に対して保護帽の意義や効果に関する社内教育を実施し、保護帽の着用を徹底させるようにしましょう。

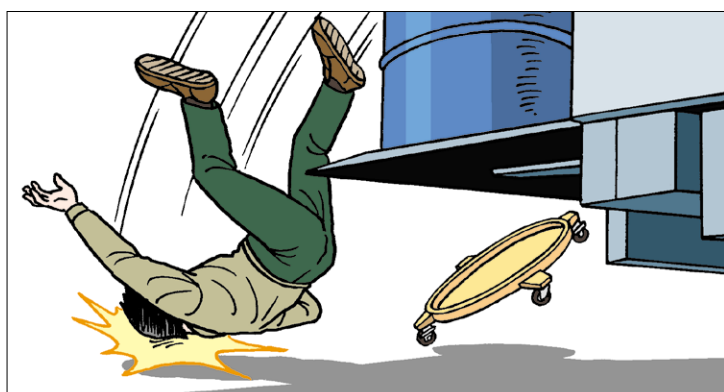
事例 2

テールゲートリフターから転落（死亡災害）

被災者はテールゲートリフターに乗り、工業用油200ℓが入ったドラム缶1缶を荷台から荷おろしする作業をしていました。被災者は何らかの理由でテールゲートリフターからトラック後方に転落しました（転落高110cm）。なお、同被災者は保護帽を着用していませんでした。

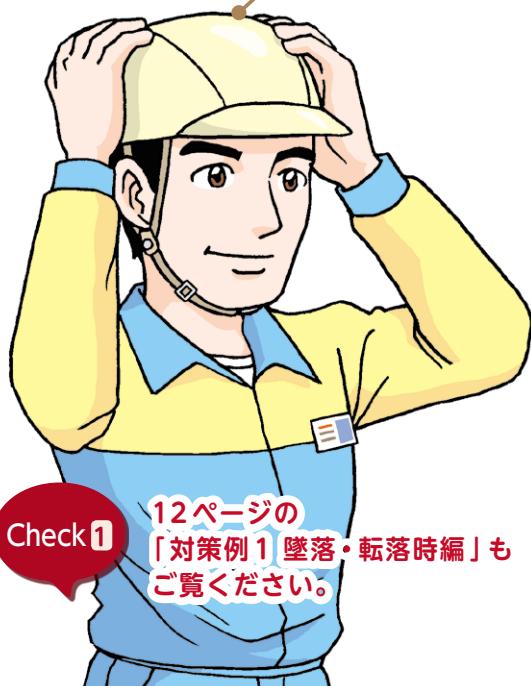
必ず保護帽を着用!

着用時

5つのポイント

- 1 「墜落時保護用」を使用すること
- 2 傾けずに被ること
- 3 あご紐をしっかりと、確実に締めること
- 4 破損したものは使わないこと
- 5 耐用年数を守ること

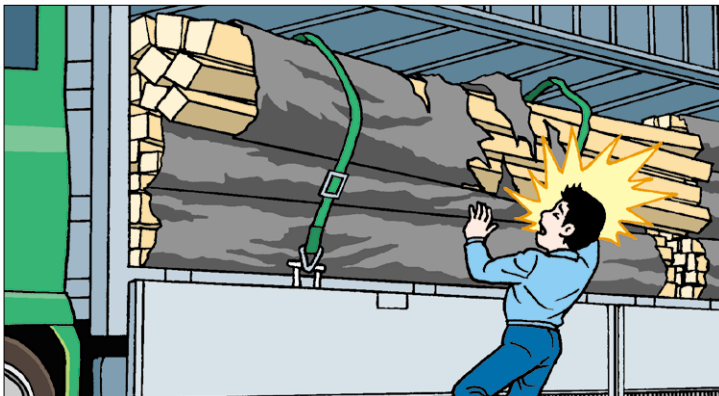
事例 1 固定ベルトを外した途端に多くの角材が落下（死亡災害）

被災者は、トラック（ウイング車）の積荷である角材180本の束の積み付け状況を点検していました。角材はラッシングベルトで固定されていたものの、点検のためベルトを緩めたところ、角材の束が崩壊し、被災者は角材の下敷きになりました。なお、同被災者は保護帽を着用していませんでした。

積付け時には、積荷の状態を確認すること(積みおろし配慮)

荷崩れが起きやすいような形で積付けが行われると、積みおろしの際に非常に危険です。積みおろし担当者が安全な積みおろしができることを前提に、積付け時の**積みおろし配慮**を行きましょう。
また、荷崩れを防ぐために、適切な固定・固縛こばくを行うなど、適正な方法で荷を固定させることが非常に重要です。

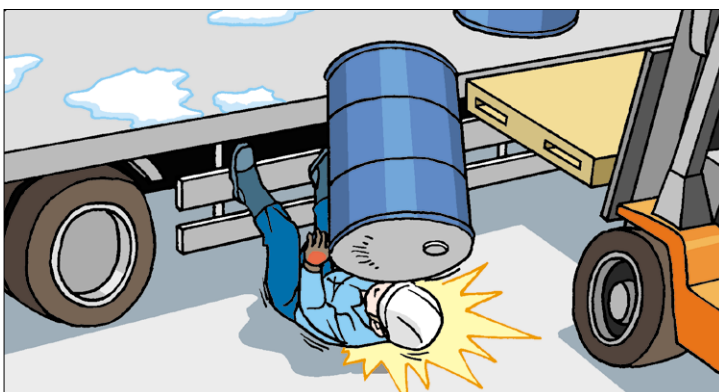
事例 2 ドラム缶とともに転落。ドラム缶が被災者に直撃（死亡災害）

被災者は、積載されているドラム缶を、トレーラーコンテナの奥からフォークリフトのあるトラック荷台側面に移動させる作業をしていましたが、コンテナから地面へドラム缶とともに転落し、ドラム缶が被災者に直撃しました。なお、コンテナ内部の底面には雪が残っており、非常に滑りやすい状態でした。

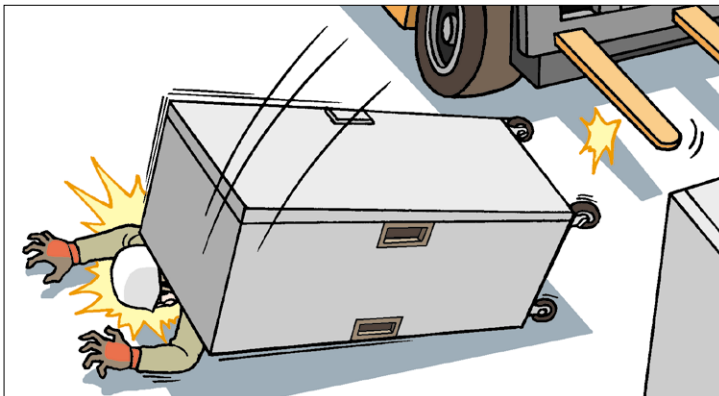
事例
1

フォークリフトアップ(上昇)時の安全不確認により被災者が コールドロールボックスパレットの下敷きに(死亡災害)

オペレーターがフォークリフトのフォークを上昇させた際に、そばにあったコールドロールボックスパレットがフォークに引っかかり、前方に倒れました。パレットの近くで作業を行っていた被災者は倒れてきたパレットを避けることができず、倒れたパレットの下敷きとなりました。

フォークリフトのオペレーターやその周囲の作業者は、定められたルールを守り、適切な行動を徹底しましょう

- 周囲の安全を確かめながら運転操作を行いましょう。特に、フォークに荷がある時には急な上昇・下降、旋回などは行わないようにしましょう
- フォークリフトの用途外使用をしないようにしましょう
- フォークリフトの操作に慣れていない場合は、一定期間は指導者の指導の下で作業を行うようにしましょう

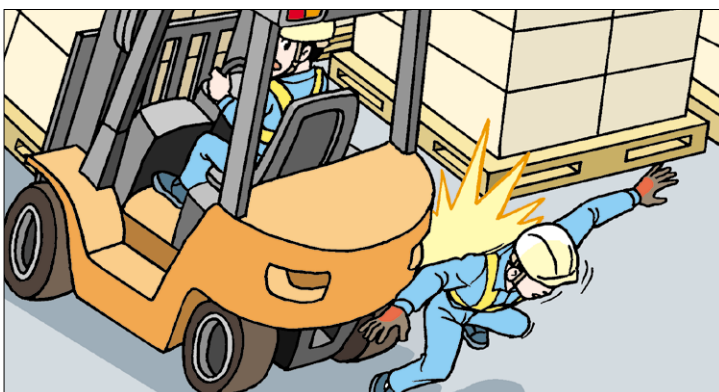
事例
2

歩行者立入禁止エリアにいた被災者が フォークリフトと接触(死亡災害)

コンテナへの荷積み場所となっているフォークリフト走行エリア内でフォークリフトを運転していました。フォークリフトを後退させたところ、近くを歩いていた被災者に接触しました。なお、被災者は社内ルールで定められているフォークリフト走行エリアに入ったことで接触しました。

- 自分の周囲に注意を払いながら作業を行うようにしましょう
- 接触事故を防ぐために、歩行者立入禁止エリア(フォークリフト走行エリア)に立ち入らないようにしましょう

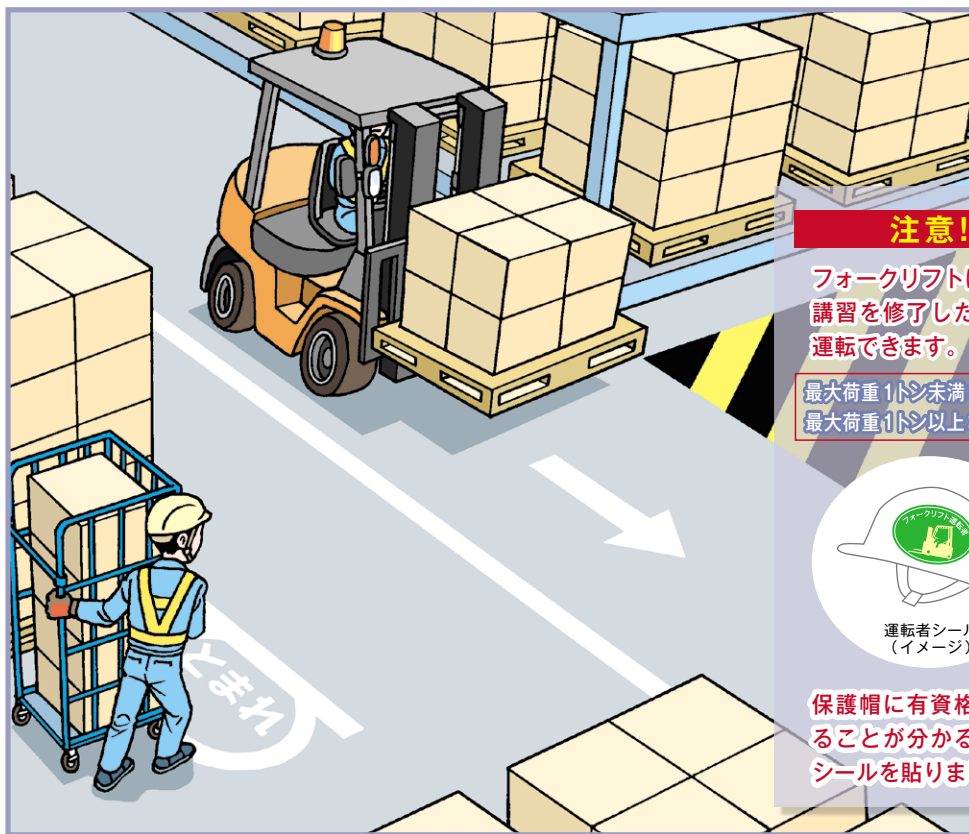
オペレーターの注意事項

周囲の作業者の注意事項

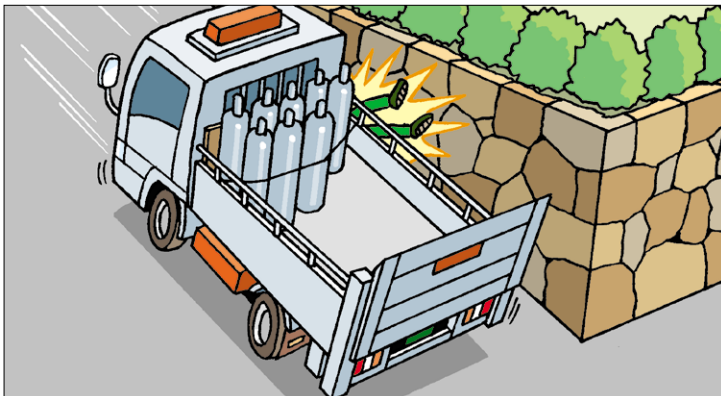
事例

坂道で動き出した無人トラックを 止めようとして轢かれる（死亡災害）

被災者（ドライバー）は、傾斜のある道路（7～9度）に駐車させていた無人のトラックが後ろに動き出したため、止めようとして運転席に乗り込もうとしましたが、振り落とされた結果、トラックと石垣との間に挟まれました。なお、トラックを駐車させた際、エンジンは停止されていましたが、トラックのパーキングブレーキは緩く、ギアロックがされていなかったために、適切にブレーキが利いていない状態でした。

降車時には必ず逸走防止措置（「パーキングブレーキ→エンジン停止→ギアロック→輪止め」の4点セット）を実施しましょう

逸走した事例の多くは、適切な逸走防止措置が取られていなかったことで発生しています。ドライバーが降車する場合は平坦な場所にトラックを駐車させるようにするとともに、**逸走防止措置の4点セット**を確実に行ってから車を離れるようにしましょう。なお、寒冷地での待機中にエンジンをかけたままで車から離れた際に被災した事例もありましたので、十分に注意が必要です。

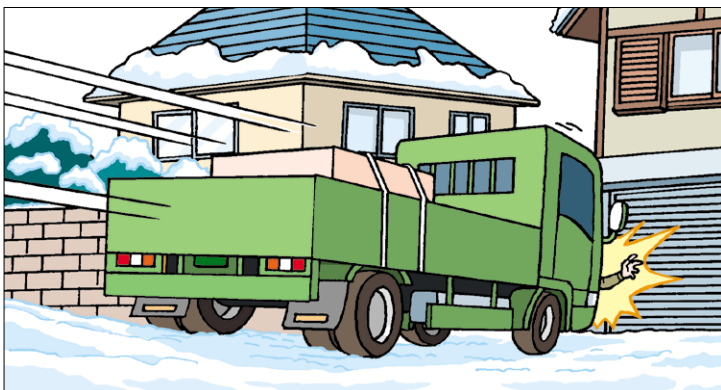
事例

積雪路面で無人トラックが動き出し 住宅ガレージの支柱に挟まれる（死亡災害）

積雪し、傾斜のある道路（約10度）に停車させていた無人のトラックが前方に動き出したため、トラックの前にいた被災者（ドライバー）がトラックに押しやられ、住宅ガレージの支柱との間に挟まれました。なお、駐車時にはパーキングブレーキが適切に使用されていたほか、エンジンは停止され、ギアロックもされており、タイヤにはチェーンも装着されていました。

- ▶ トラックの停車、ドライバーの降車、トラック内での待機について、作業手順を定めましょう
- ▶ 停車時にトラックが動き出しても、止めるために車に近付くことは厳禁とし、周囲への警告を發しましょう
- ▶ 降雪・凍結した坂道(わずかな傾斜も含む)では原則として、停車させないようにしましょう

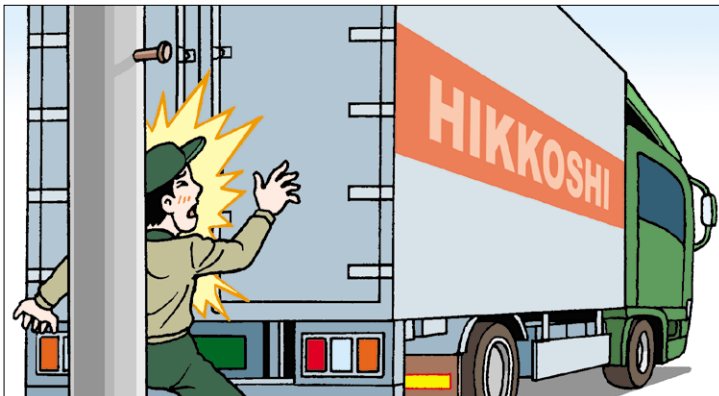
事例

トラックの後退誘導時に トラックと電柱に挟まれる（死亡災害）

被災者（運転手助手）は、路地で引越トラックの後退誘導を行っていたところ、トラックと電柱の間に挟まれました。当該トラックにはバックモニターが装備されていましたが、被災者が目視できなかったにもかかわらず、運転手は事故発生当時バックモニターを使用していませんでした。

後退誘導のルールを定めるとともに、トラックを後退させるのは**後方の状況確認ができる場合のみ**に限定しましょう

- ▶ トラック後退時には、周辺への第三者の立ち入り制限を定め、遵守させましょう
- ▶ 後退誘導担当者を配置しましょう。また、運転手は誘導担当者が目視できる状態で後退を行い、声や笛などの音声のみで後退の可否を判断しないようにしましょう
- ▶ トラック同士が接触するおそれのある場合は、複数台のトラック誘導を行わないようにしましょう
- ▶ 原則として、後退警告音の音量は下げないようにしましょう。やむを得ず下げる場合は、バックモニター等その他の安全対策を併用しましょう

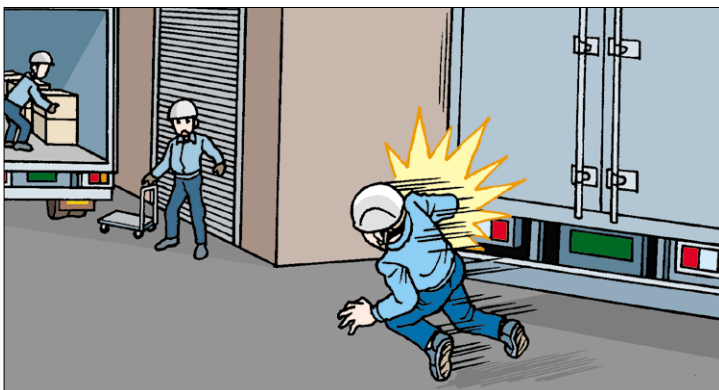
事例

トラックの荷役作業指示中に 後退してきた別のトラックに接触（死亡災害）

被災者はトラックAの運転手に対して荷役作業の指示を行っていました。そこに別のトラックBが給油のために、本来は禁止されている後退で移動してきました。トラックBの運転手は被災者に気付かずに後退を続けたために、被災者はトラックBと接触しました。なお、事故が発生したのは夕方、薄暗い状態でした。

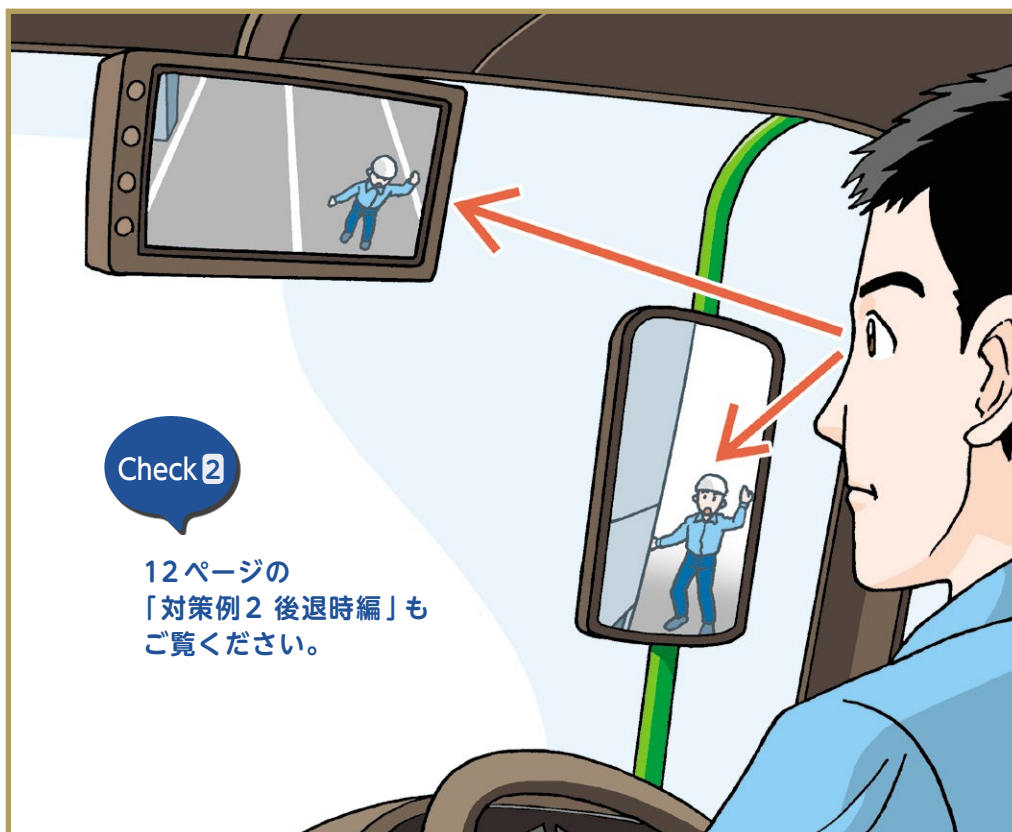
トラック後退時の事故の多くが、後方の確認が不十分だったために発生しています。様々な安全対策を行い、**後方の確認を十分行った上で**後退させるようにしましょう。

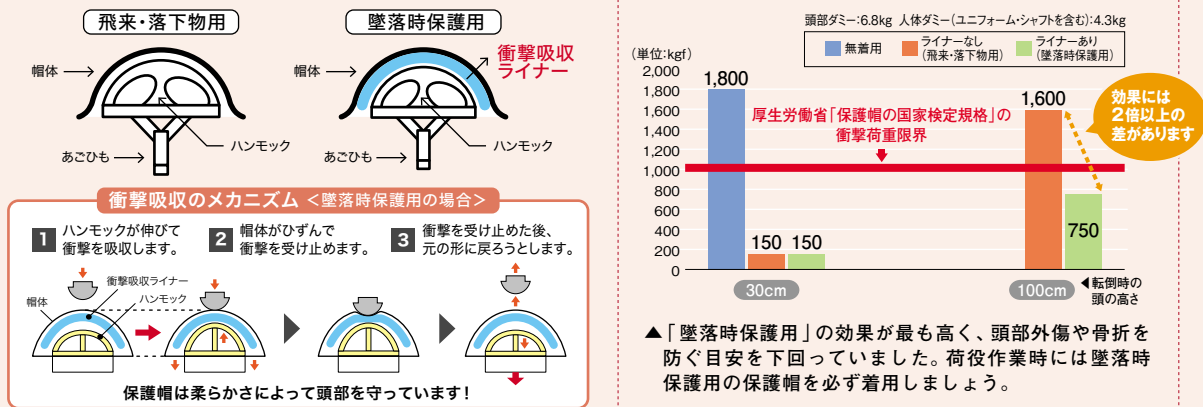
保護帽（ヘルメット）とは労働安全衛生法第42条の規定にもとづく「保護帽の規格」に合格した製品を言います。この保護帽には「飛来・落下物用」と「墜落時保護用」の2種類があり、荷役作業では帽体内部に衝撃吸収ライナーと呼ばれる衝撃吸収材を備えた墜落時保護用を使用することが望まれます。

ここでは着用効果を知ってもらうため、「着用なし」、「飛来・落下物用」、「墜落時保護用」の3種類で頭にかかる衝撃をグラフに示しました。100cmから転倒した時の効果には2倍以上の差があり、飛来・落下物用では効果が不十分なことが分かりました。

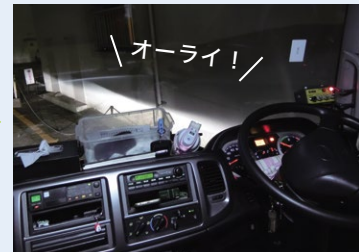
夜間のゴミ収集では暗い場所での安全確保に加えて近隣への騒音配慮が不可欠です。福岡市の委託業者ではパッカー車の後部に2つの集音マイクを装着して、車両後退時の「オーライ」等の掛け声が運転席に伝わりやすいシステムを使っています。このシステムが使われるようになって10年くらい経つようですが、もはや安全対策には欠かせないそうです。市販のバックモニターにも集音マイク付のものが有りますので、トラックの後方確認ツールとしての活用が期待されます。

後方の状況を確認しながら作業者が発声する

左右2か所の集音マイクが掛け声をひろう

運転席のドライバーに確実に聞こえる
