災害事例(平成27年)

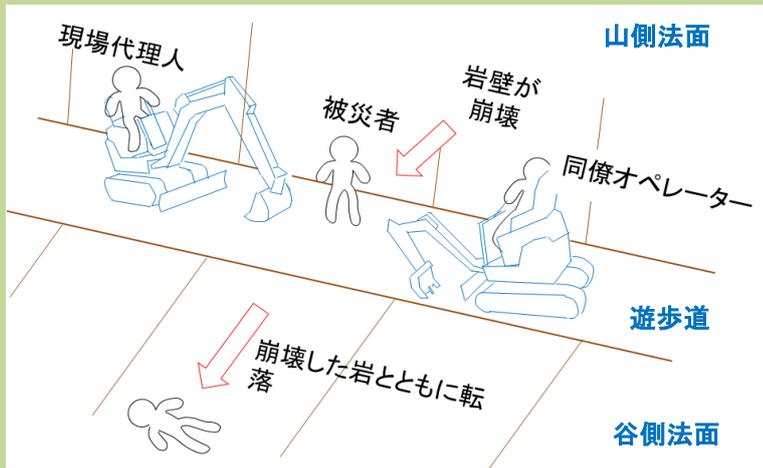
事故の型	墜落、転落	起因物	地山、岩石
発生状況	遊歩道の谷側路肩の手すりの改修工事において、ドラグショベルで手すりの基礎(コンクリート2次製品)を地中に埋め、余掘りの埋戻し作業を行っていたところ、作業場所上方法面の岩石等が崩壊し、ドラグショベルの周辺にいた被災者を直撃し、崩壊した岩石とともに谷側約5m下に転落したものの。		
原因	<ol style="list-style-type: none"> <li>岩壁の崩壊箇所の周囲には、亀裂が縦、左下がりの方向にあったが、現場代理人を含め誰もその崩落危険性を予測しえなかったこと。</li> <li>作業開始前の周辺地山の湧水の有無、地山の挙動、亀裂の有無及び状態の変化の点検が不十分であったこと。</li> </ol>	対策	<ol style="list-style-type: none"> <li>地山掘削作業の有無にかかわらず、作業者が立ち入る箇所において、地山の崩壊の恐れのある箇所がないか事前に調査し、予め必要な対策を講じて作業を開始すること。</li> <li>山間地域などの経験のない箇所での作業では、自然災害発生リスクも踏まえ、発注者などよりこれまでの工事歴、崩壊状況について情報を収集し、それら情報に基づき、作業計画を作成すること。</li> <li>ドラグショベルを用いて掘削作業を行う場合に、急迫した崩壊災害時に速やかに退避できるための通路、必要な誘導者を配置すること。</li> </ol>
