職場での転倒災害 **ゼロ** を目指しましょう

作業場・事務所・通路・階段での転倒災害が増えています

長崎署管内の直近3年間の労働災害発生状況(平成30年～令和2年)

転倒災害の防止対策事例

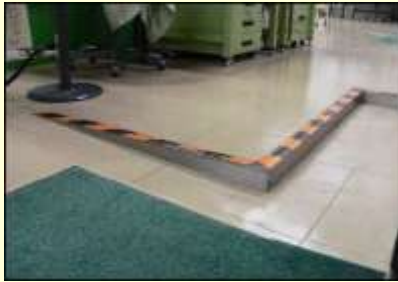
◆段差の注意喚起表示

| 転倒災害防止の点検項目 | | <input checked="" type="checkbox"/> |
|---|--|---|
| 7 | <p>段差のある箇所や滑りやすい箇所を、標識などで注意喚起していますか。</p> <p>◆ 転倒の危険箇所には、ステッカーなどで注意喚起してください。</p> | <input type="checkbox"/> |

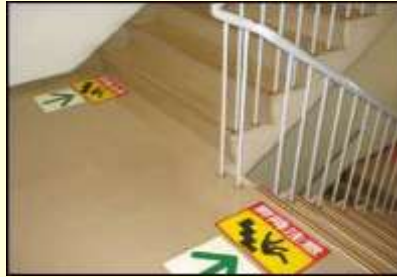
◆階段の進行方向表示

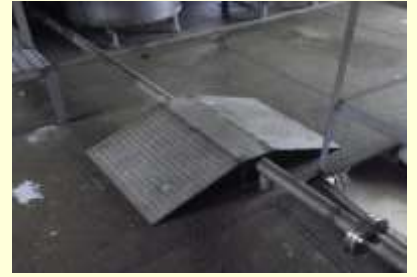
◆通路の障害物の覆い

| 転倒災害防止の点検項目 | | <input checked="" type="checkbox"/> |
|---|--|---|
| 1 | <p>通路、階段、出入口に物を放置していませんか。</p> <p>◆ 通路、階段、出入口には、通行の妨げとなる物を放置しないようにしましょう。</p> | <input type="checkbox"/> |

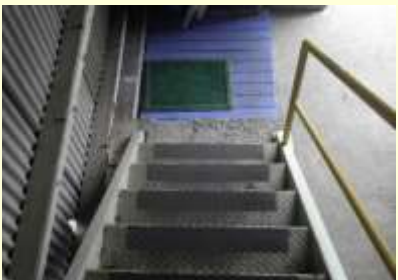
◆階段の滑り止めテープ

発生日時 令和3年4月
業 種 保健衛生(病院)
被災者 47歳の准看護師
被災程度 仙骨骨折
休業見込 11日
発生状況 病院内で、輸血の注文のため、2階から1階まで階段を降りていた時、階段を踏み外し、段で臀部を打撲した。
発生原因 急いで階段を下りていたこと。また、階段の手すりを持っていなかったこと。
対 策 段差に滑り止めテープを設置すること。

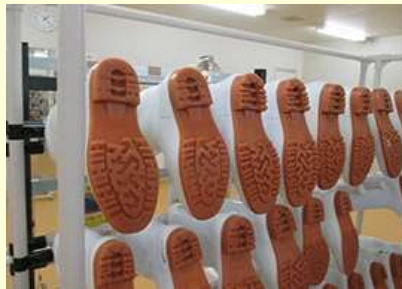
◆長靴置場(靴底の摩耗確認)

| 転倒災害防止の点検項目 | | <input checked="" type="checkbox"/> |
|---|--|---|
| 5 | <p>作業靴は、作業場所に合った耐滑性のものを履いていますか。</p> <p>◆ 靴底の摩耗などを定期的に点検してください。</p> | <input type="checkbox"/> |

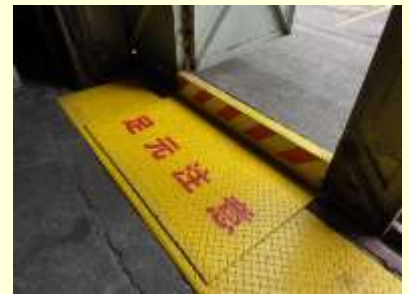
◆出入口段差の注意喚起

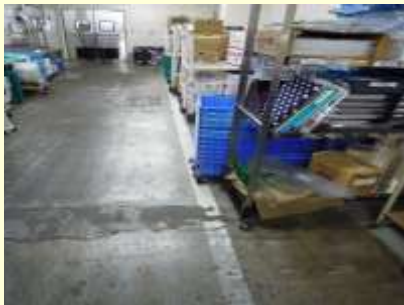
◆バックヤードの区画表示

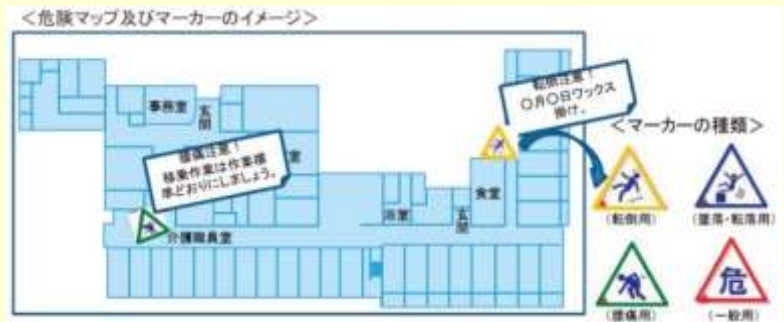
◆転倒危険マップ

| 転倒災害防止の点検項目 | | <input checked="" type="checkbox"/> |
|---|--|---|
| 6 | <p>ヒヤリハットを活用して、転倒しやすい場所の危険マップを作成していますか。</p> <p>◆ 事務所や工場の危険箇所をマッピングし、危険情報を共有しましょう。</p> | <input type="checkbox"/> |
