建設業における災害事例

島原労働基準監督署管内

(令和2年1月から6月発生 全8人)

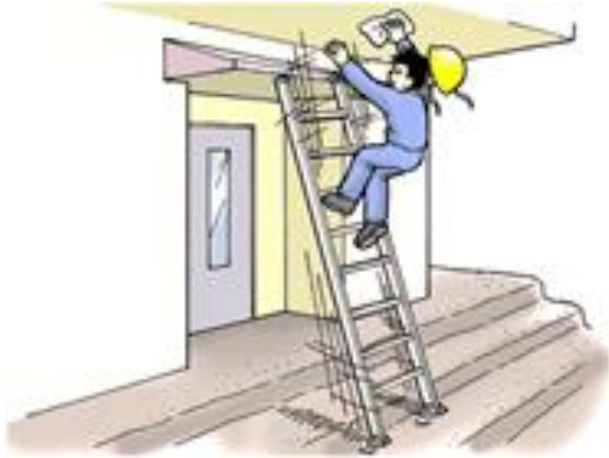
40代 休業見込 1か月

空調設備工事にかかる冷媒配管工事作業中、配管用支持金具取付のため脚立を使用して作業中、作業位置を少しずつため安全帯を外して降りようとした際、脚立が滑りバランスを崩し転落し負傷。

移動はしご 安衛則第527条
脚立 安衛則第528条
