おきなわ監督署だより 7月号

(平成26年7月30日 沖縄労働基準監督署 発行)

全国安全週間・建設現場安全パトロールを実施しました。

安全パトロール点検結果から

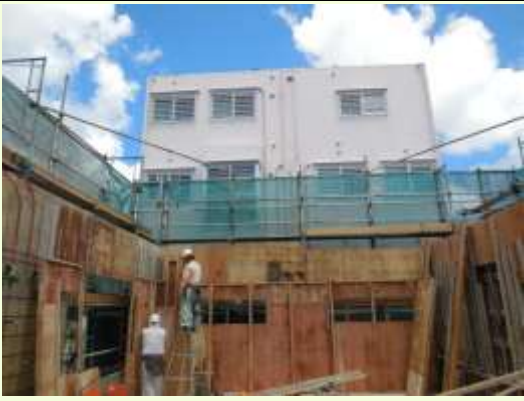
<p>×</p>	<p>脚立作業者の真上の足場には物体の落下防止のための幅木が設けられていませんでした。</p> <p>足場の安全対策は、網羅的に行うことが必要です。</p> <p>そのためには、作業開始前の足場の点検を確実に行ってください。</p>

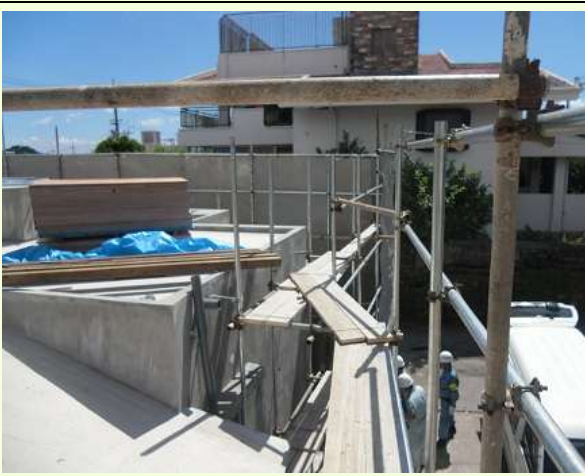
<p>×</p>	<p>個人住宅工事用の低層足場では、躯体との間に大きな開口部が生じている、危険な足場が多く見受けられました。</p> <p>高さが2メートル以上の足場は、すべて労働安全衛生規則の基準に基づいた墜落防止措置及び物体落下防止措置の対象となります。</p>

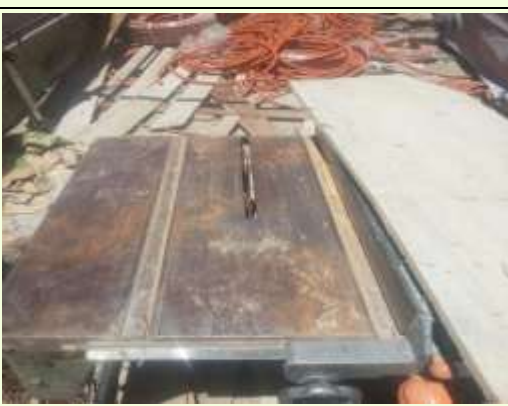
<p>×</p>	<p>現場に持ち込まれていたテーブル式の丸のこ盤の歯に接触予防装置が取り付けられていないもの、携帯用の丸のこの歯の接触予防装置も取り外したり、無効な状態で作業をしているのをよく見かけます。</p> <p>この2月には、携帯用丸のこ使用中に太ももを切り死亡する労災事故も発生しています。</p> <p>現場で見かけたら使用停止にして早急な改善をお願いします。</p>

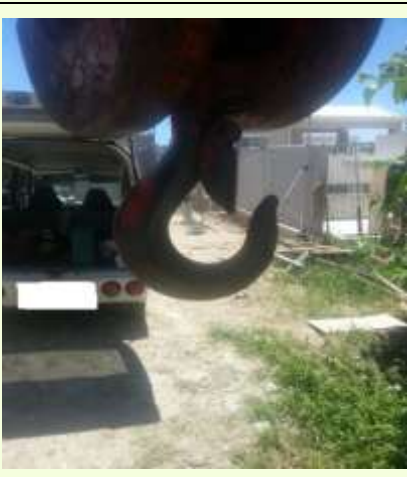
<p>×</p>	<p>移動式クレーンのフックにははずれ止めがついていますが、バネが劣化するなどでははずれ止めの機能が失われているものもよく見かけます。</p> <p>すぐに修理をお願いします。</p>

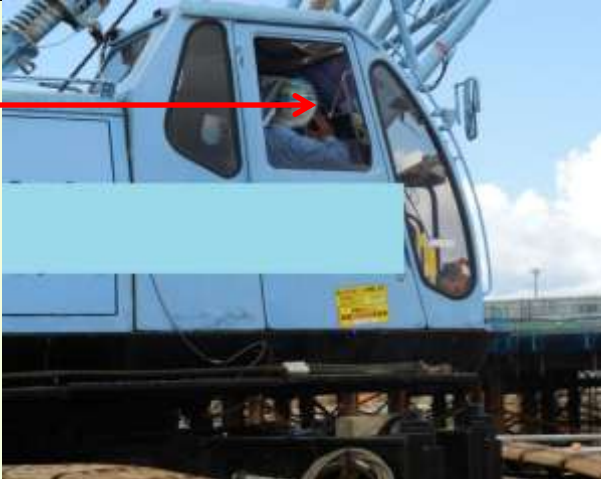
<p>◎</p>	<p>沖縄労働局が主唱している「沖縄県移動式クレーン転倒災害撲滅運動」では、事業場の実施事項としてオペレーターの安全運転を徹底し、安全宣言のステッカーをクレーンの見やすいところに貼るようお願いしていますが、この大型移動式クレーンのオペレーターは、しっかりと「私は「安全第一」で作業します」のステッカーを貼っていました。</p>

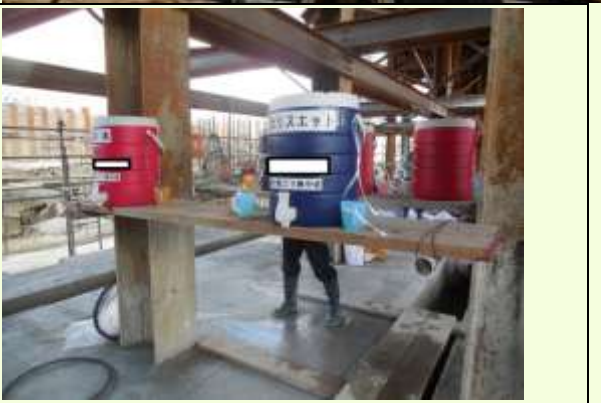
<p>○</p>	<p>多くの現場では、熱中症対策がとられていたので安心しました。 この現場でも熱中症対策には水だけではなく塩分補給のためのスポーツドリンクをアイスボックスに入れてどの作業員も飲めるようにしていました。 水だけを補給すると熱けいれん（こむらがり）の原因となります。</p>

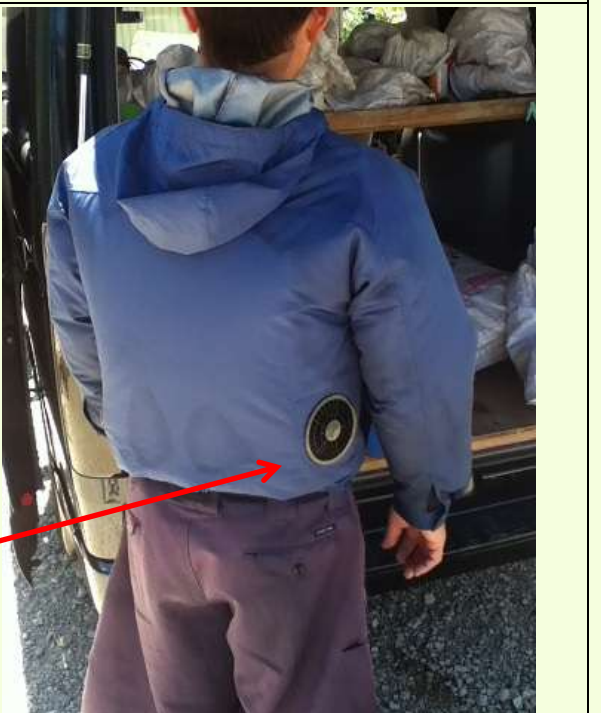
<p>◎</p>	<p>この現場の鉄筋工全員が、電動ファンの組み込まれたジャケットを着て作業をしていました。 非常に涼しく快適だそうです。 充電式のバッテリーは、1日を通じて作業が可能だそうです、今後、大いに普及しそうです。</p> <p>ココをチェック</p>
