建設業における労働災害労働災害防止対策について

滋賀労働局 彦根労働基準監督署

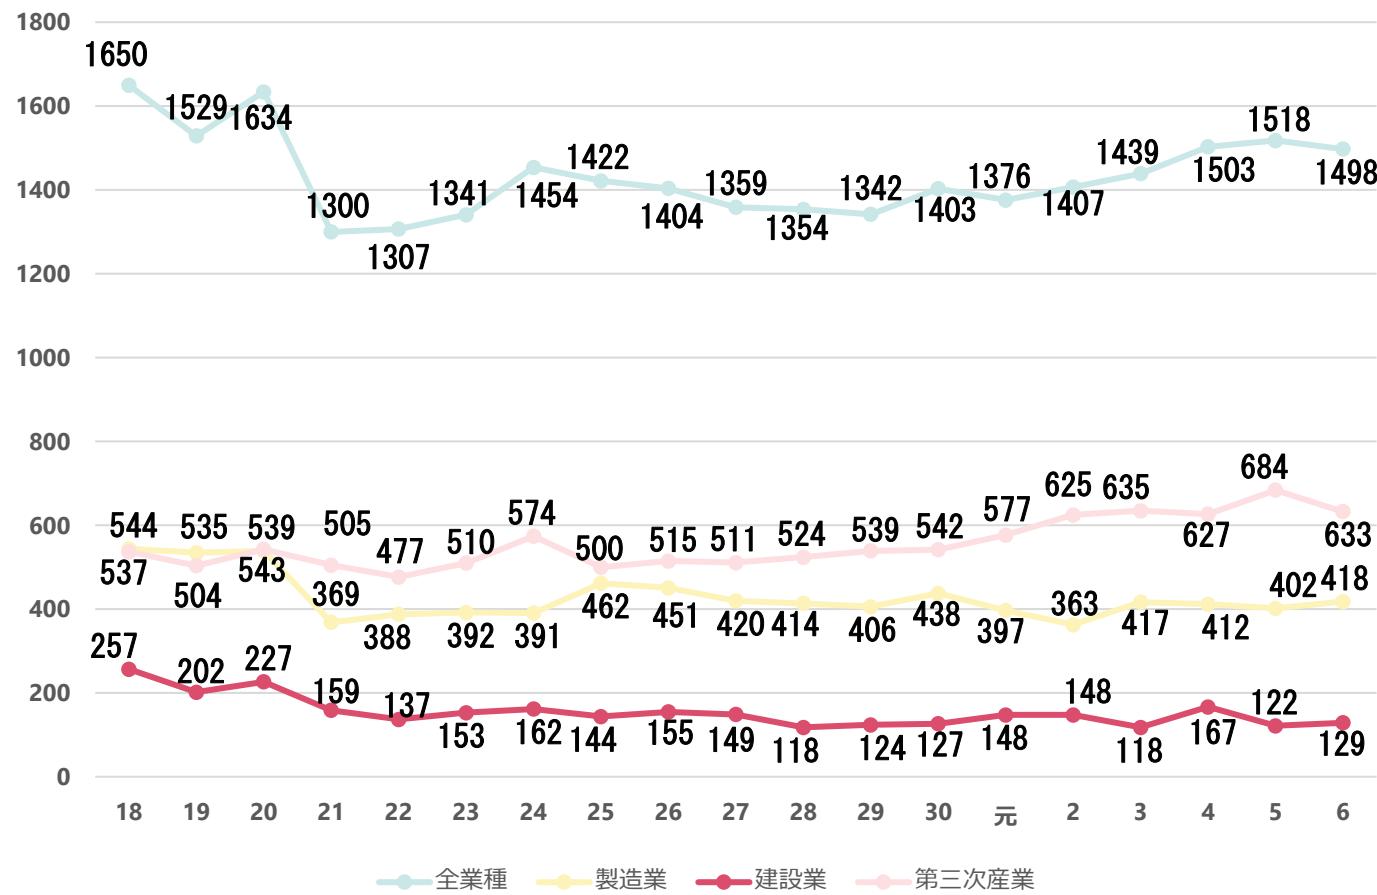
休業4日以上の死傷者数の推移（新型コロナ関係除く）

滋賀局管内における労働災害発生件数は、全業種合計では令和5年までの4年連続の増加に歯止めがかかり、1498件となりましたが、建設業の労働災害発生件数は前年比で増加しており、また、死亡災害を含めた重篤な災害も複数発生しています。

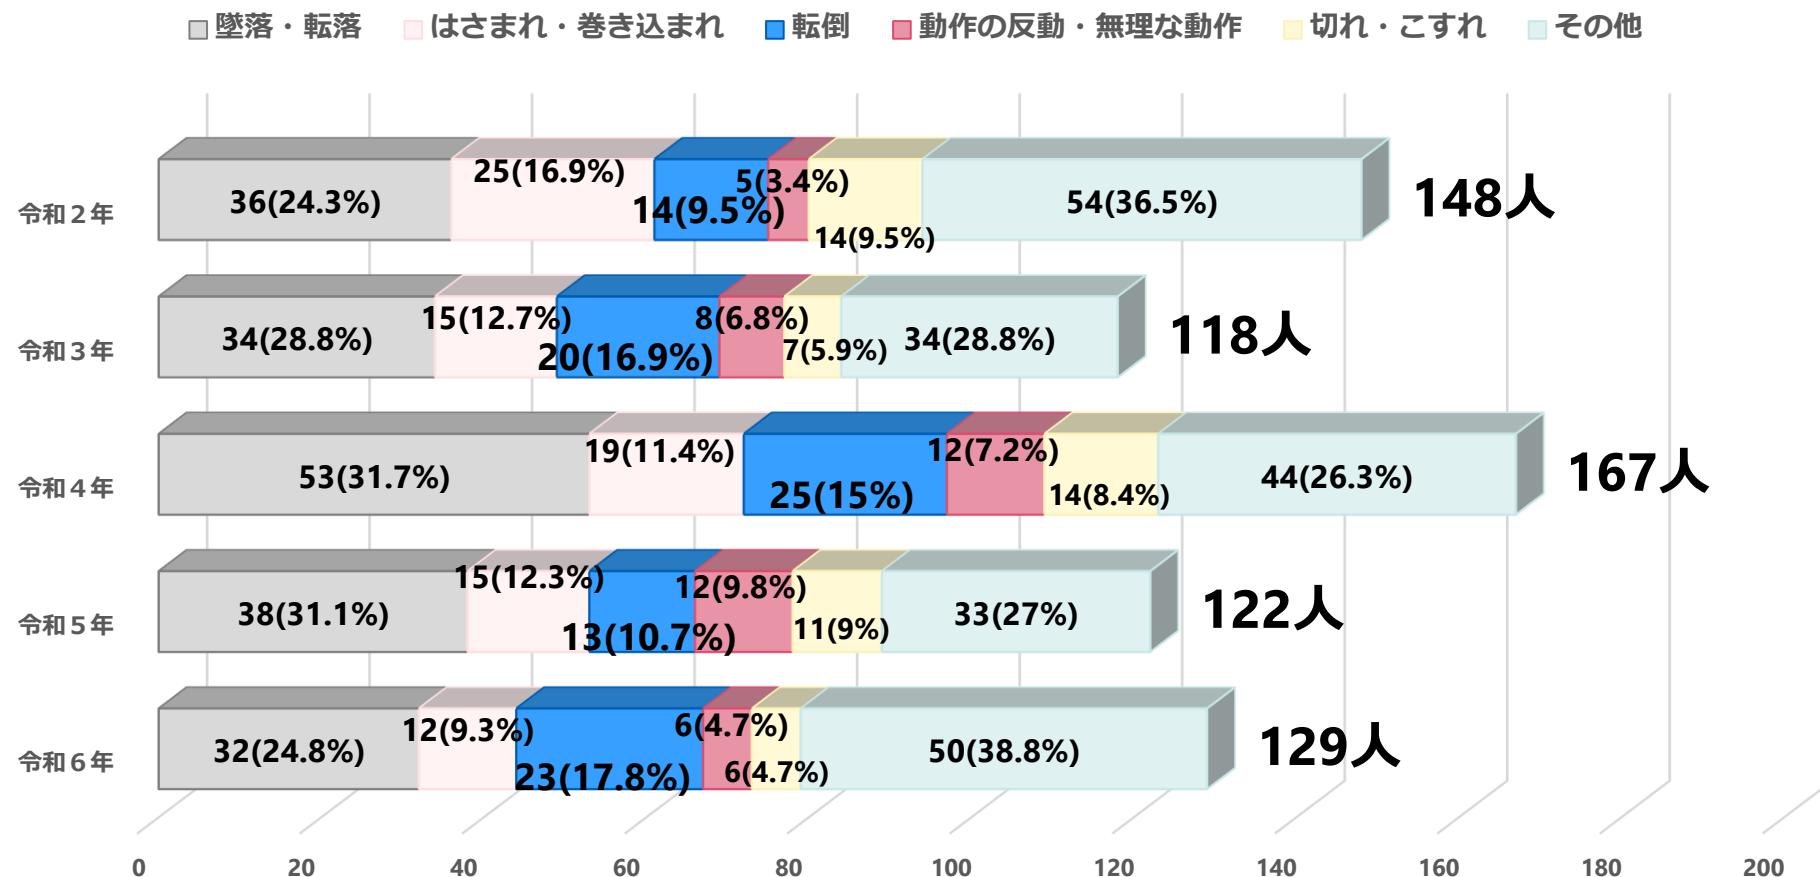
事故の型別死傷災害発生状況【建設業】

滋賀局管内の建設業における令和6年の事故の型別労働災害発生件数の割合は、「墜落・転落」が最も多く、これ以外では、「転倒」、「はされ・巻き込まれ」の順となっています。

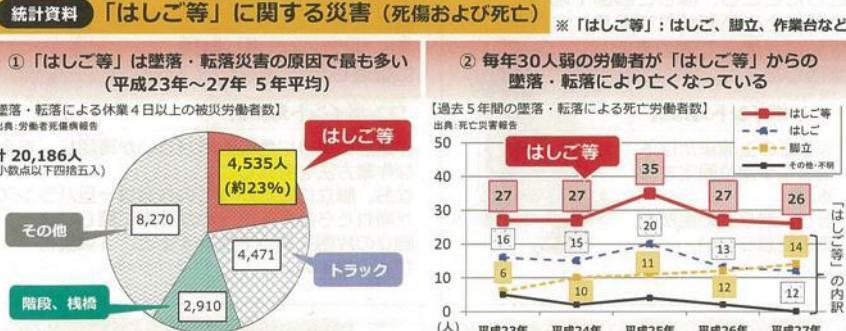
参考：労働安全衛生総合研究所による調査分析より

脚立に起因する労働災害の分析

平成18年の休業4日以上の労働者死傷病報告から単純無作為法により抽出された34,195件（全数の25.5%）を分析した結果、脚立に起因する災害は、992件（うち墜落・転落災害は約86%）であり、傷病部位および傷病名は以下のグラフのとおりであった。

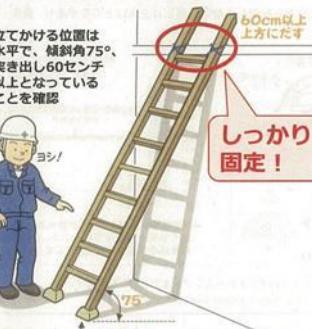
移動はしごの安全使用のポイント

- はしごの上部・下部の固定状況を確認しているか（固定できない場合、別の者が下で支えているか）
- 足元に、滑り止め（転位防止措置）をしているか
- はしごの上端を上端床から60cm以上突出しているか
- はしごの立て掛け角度は75度程度か。

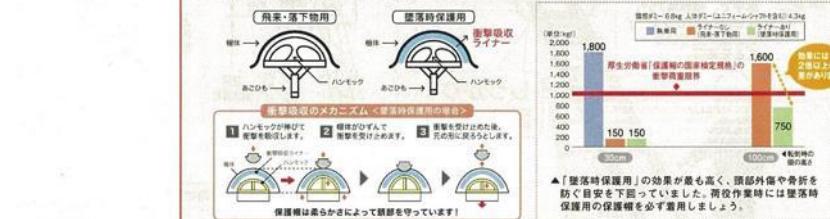
ヘルメットのすぐれた効果

ここでは兼用効果を知つてもらいため、「兼用なし」、「飛来・落下物用」、「墜落時保護用」の3種類で頭部にかかる衝撃をグラフで示しました。100cmから転倒した時の効果には2倍以上の差があり、飛来・落下物用では効果が不十分なことが分かりました。

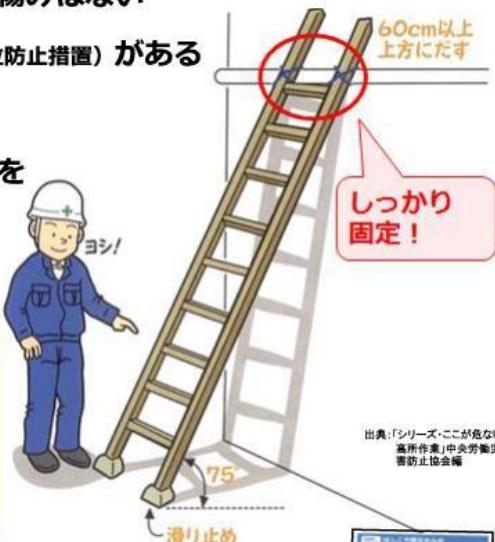
- はしごの上部・下部の固定状況を確認している
- (はしごをボルトで取付けている場合) ボルトが緩んだり腐食したりしていない
- はしごの上端を、上端床から60cm以上突出している
- はしごの立て掛け角度は、75度程度となっている
- はしごの踏みさんに、明らかな傷みはない
- はしごの足元に、滑り止め(転位防止措置)がある
- 靴は脱げにくく、滑りにくい
- ヘルメットを着用し、あごひもを締めている

- 1 丈夫な構造
- 2 材料は著しい損傷、腐食等がない
- 3 幅は30cm以上
- 4 すべり止め措置の取付その他転位を防止するための必要な措置

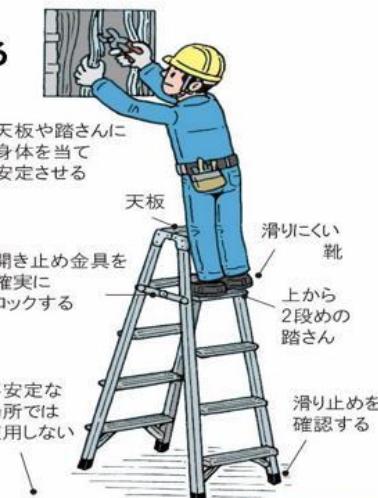
- 脚立は安定した場所に設置している
- 開き止めに確実にロックをかけた
- ねじ、ピンの緩み、脱落、踏みさんの明らかな傷みはない
- ヘルメットを着用し、あごひもをしめている
- 靴は脱げにくく、滑りにくいものを履いている
- 身体を天板や踏みさんに当て、身体を安定させる
- 天板上や天板をまたいで作業をしない
- 作業は2段目以下の踏みさんを使用する
(3段目以下がよりよい)
- 作業は頭の真上でしない
- 荷物を持って昇降しない

- 1 丈夫な構造
- 2 材料は著しい損傷、腐食等がない
- 3 脚と水平面との角度を75度以下とし、折りたたみ式のものは、角度を確実に保つための金具等を整える
- 4 踏み面は作業を安全に行うため必要な面積を有する

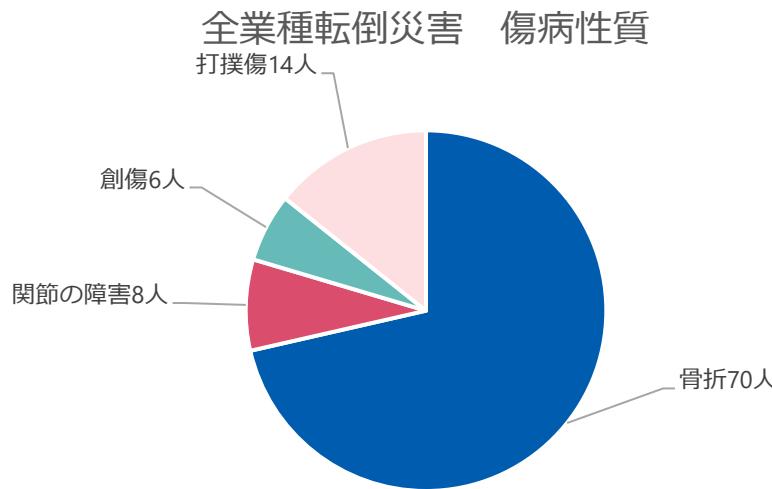
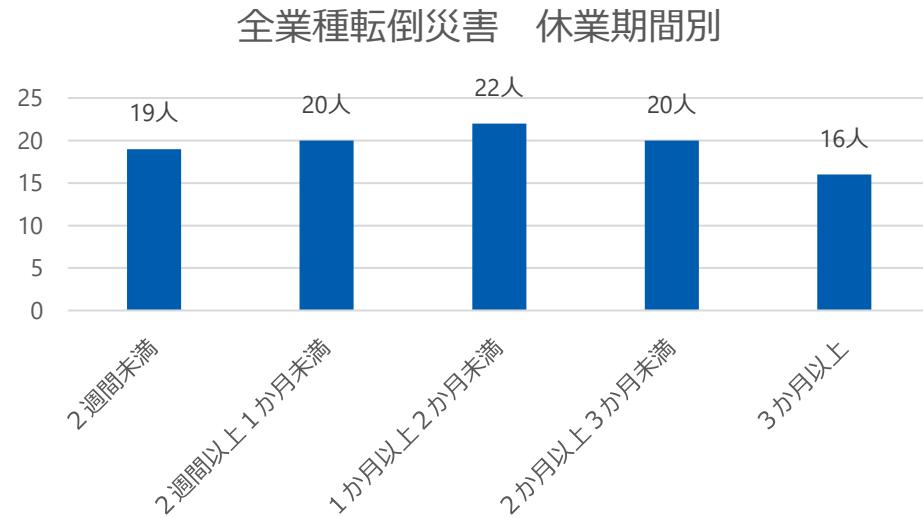
休業4日以上となる転倒災害では、骨折に至っている事例が非常に多い。
そして、約6割が1か月以上の休業を伴う。

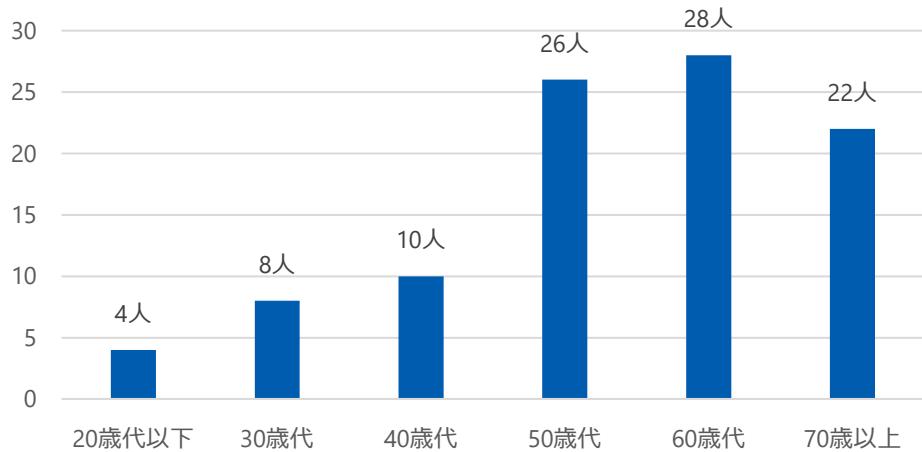
全業種転倒災害 年齢別

60歳代以上の労働者で5割以上を占めている。
男女比を確認すると、比較的女性が多い。

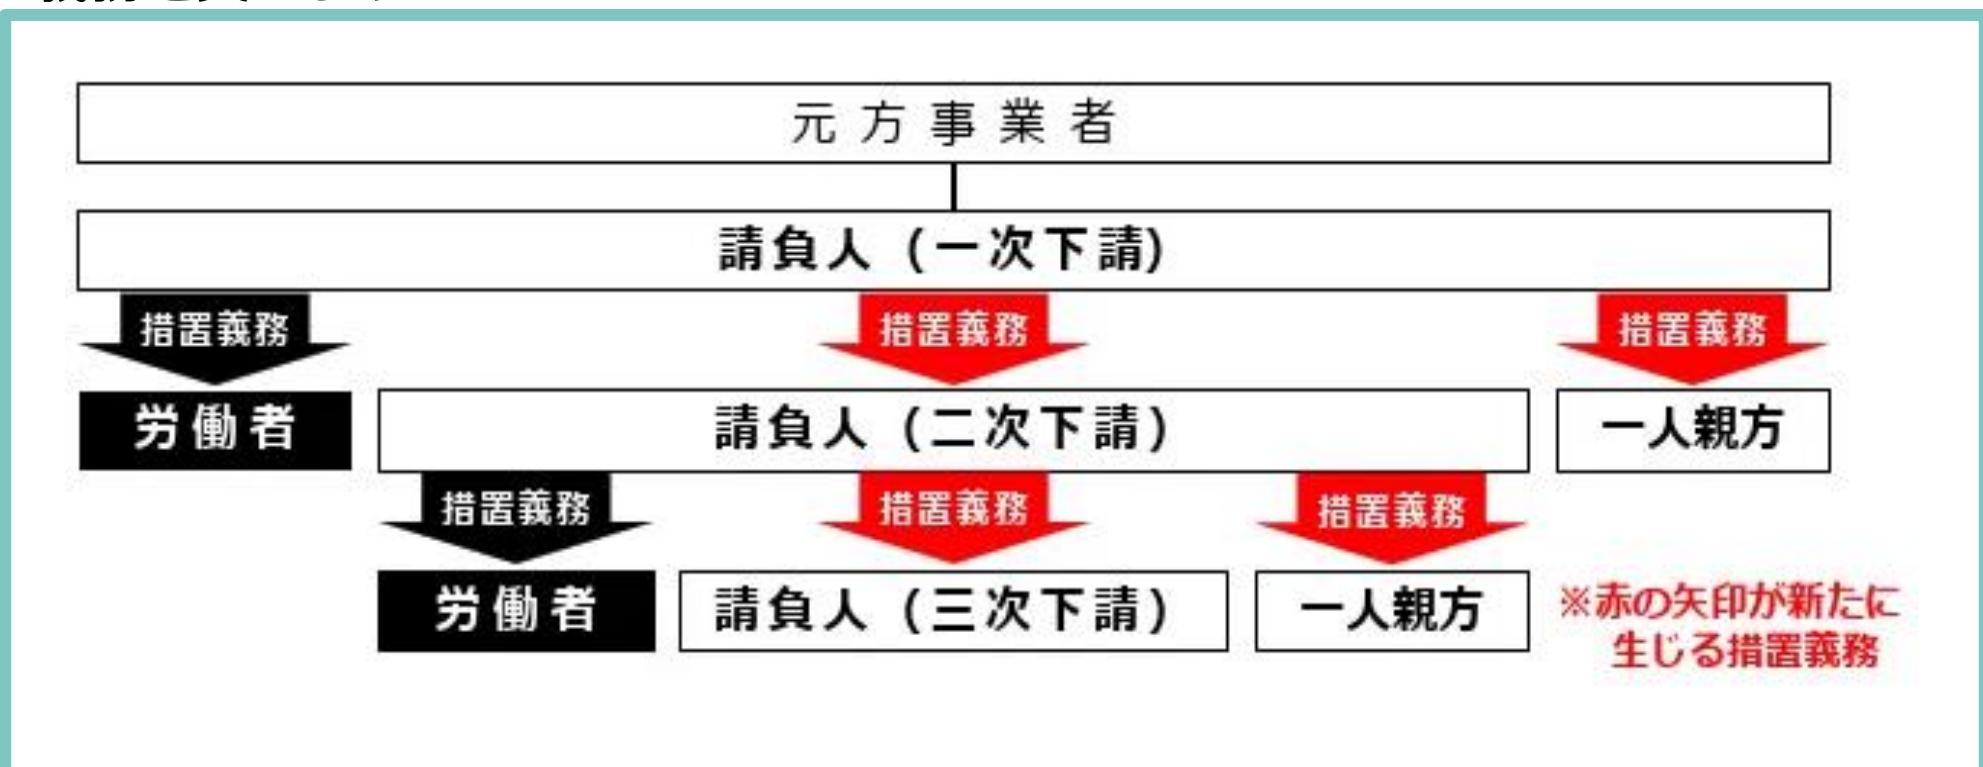
重層請負の場合は誰が措置義務者となるか

事業者の請負人に対する配慮義務や周知義務は、請負契約の相手方に対する義務です。三次下請まで作業に従事する場合は、一次下請は二次下請に対する義務を負い、三次下請に対する義務はありません。二次下請が三次下請に対する義務を負います
