事例15

大幹建設(株)

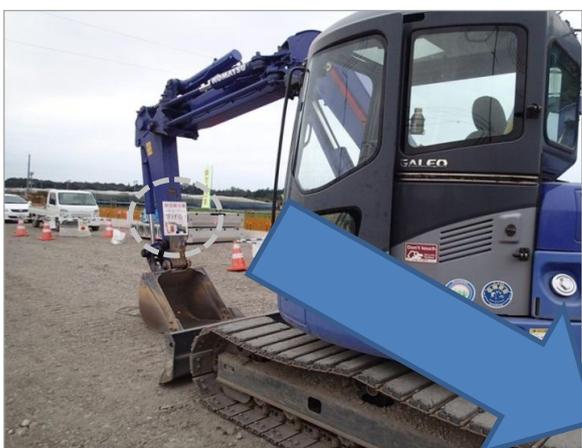
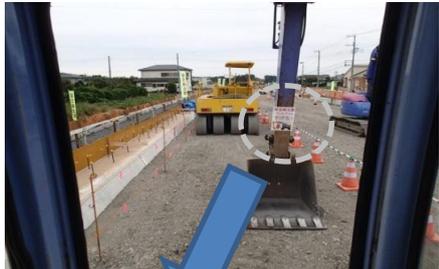
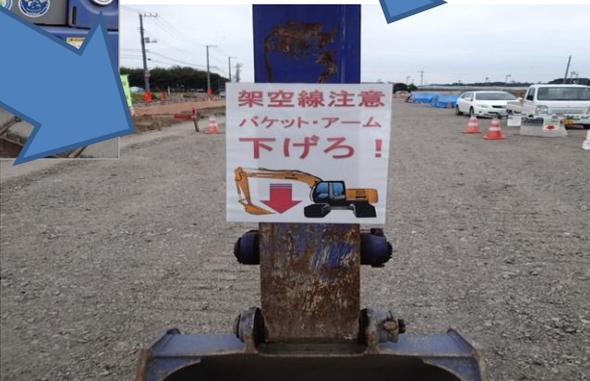
<p>事例の概要</p>	<p>(バックホウのバケットによる架空線接触事故防止対策の見える化) バックホウのオペレーターから見易い位置(アーム部分)に注意喚起表示を貼付け、直感的で受け入れやすいものになっている。また表示部をアーム幅より大きくする事で、オペレーターの意識も注意喚起表示に行きやすくしている。</p>
