トラック荷台からの 墜落災害を防止しましょう！

～亀戸労働基準監督署からの緊急要請～

〔トラック荷台上の作業における安全対策の好事例〕

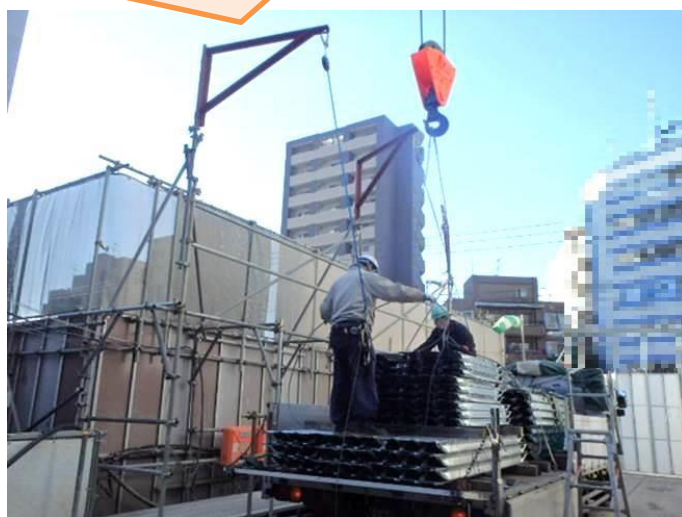
仮囲いの建地に、安全带取り付け用の支柱を設置している好事例

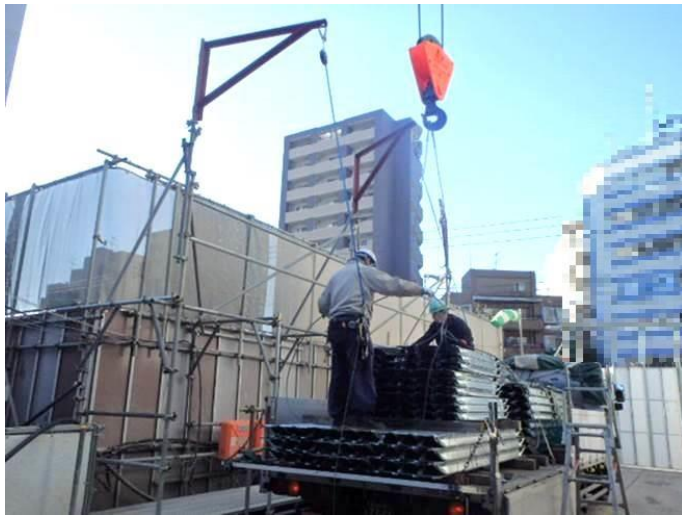
1 仮囲いの建地を利用した方法

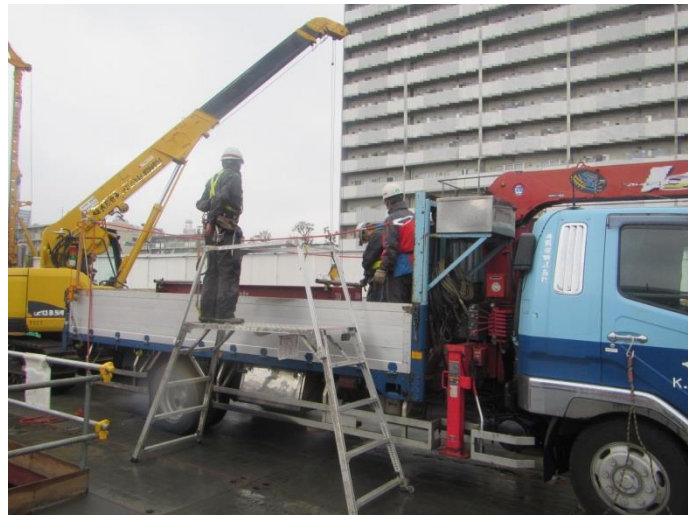
2 立ち馬を利用した方法

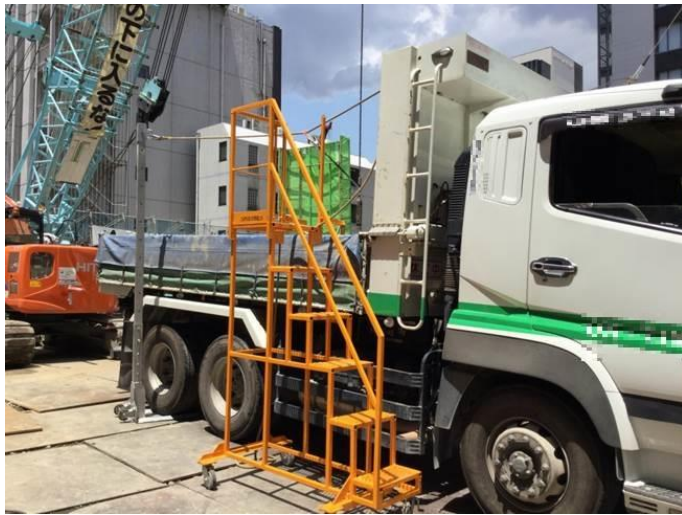
3 車輪で固定する支柱を利用した方法

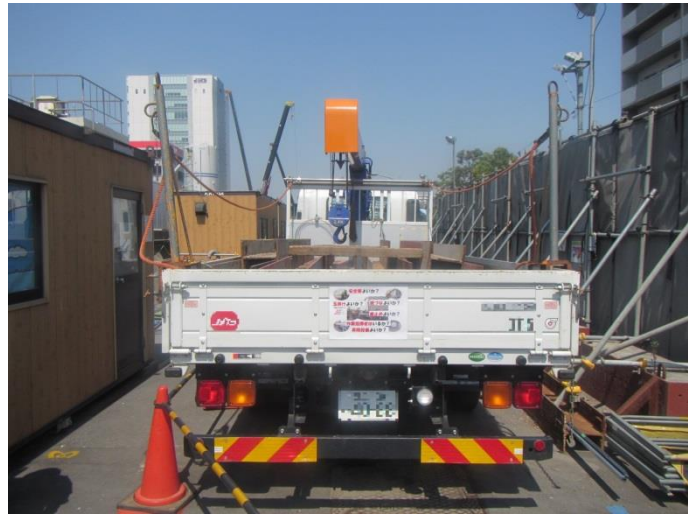
4 荷台にクランプを直接取り付け親綱を張る方法

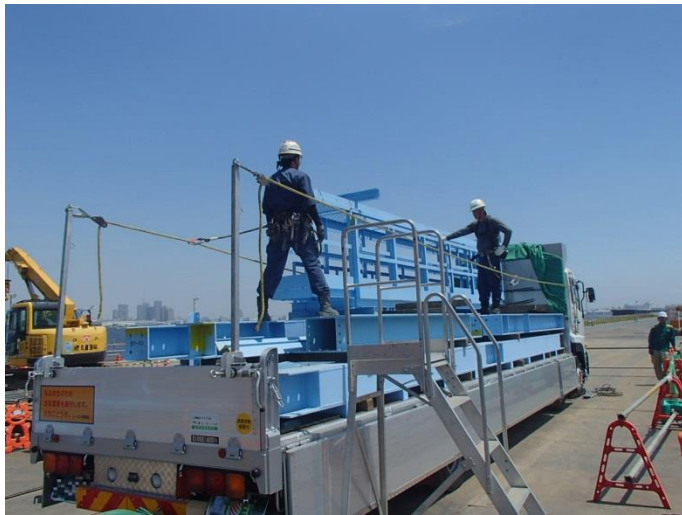
5 荷台の端に支柱を取り付け親綱を張る方法

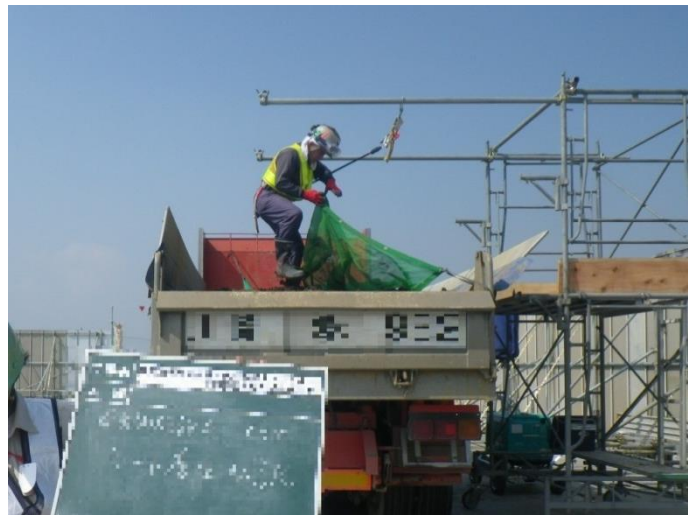
6 トラック横付けの足場からトラック上に親綱を張る方法
