# 転倒災害防止のための見える化事例集

～青梅署STOP！転倒災害プロジェクト～

このリーフレットは、当署管内の企業から寄せられた転倒災害防止の見える化の事例を集めたものとなっています。

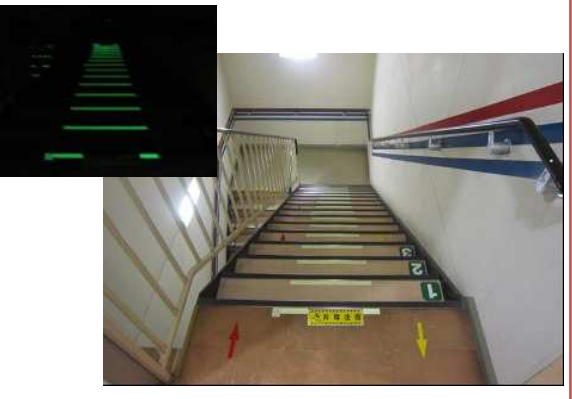
| タイトル | 階段での墜落・転倒災害防止対策<br>(手掛り部分の増設による見える化) | タイトル | 階段での踏み外し転倒災害防止対策<br>(手すり増設、昇降方向見える化、及び夜間照明設置) |
|---|---|---|---|
| タイトル | 手すり増設・蓄光テープで停電時対策 | タイトル | 階段昇降時の注意力向上 |

| タイトル | 階段での墜落・転倒災害防止対策<br>(手掛り部分の増設による見える化) | タイトル | 階段での踏み外し転倒災害防止対策<br>(手すり増設、昇降方向見える化、及び夜間照明設置) |
|---|---|---|---|
| ポイント | 両側に手摺設置、手摺と階段に蓄光テープ、下り(赤色)と上り(黄色)の矢印表示、段数の表示「転落注意」の表示、人感センサーで照明を点灯 | ポイント | 階段に壁を貼り外部情報をシャットアウト！（階段に集中）階段の角度がわかるようにJIS安全色彩に従い青色のラインを引いた |

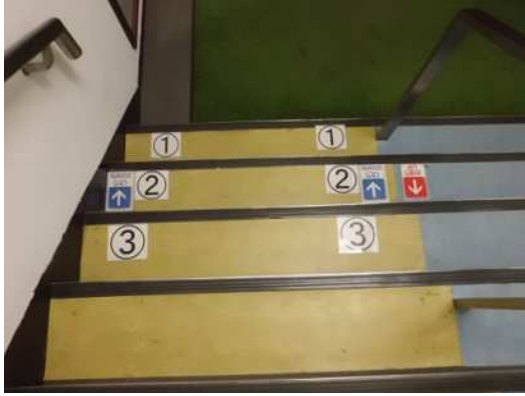
| タイトル | 階段での踏み外し防止対策 |

| タイトル | 階段での踏み外し防止対策 |
|---|---|
| ポイント | 降りる階段側の最後の段に③，②，①と残りの段数を表示し、意識付けを行った |

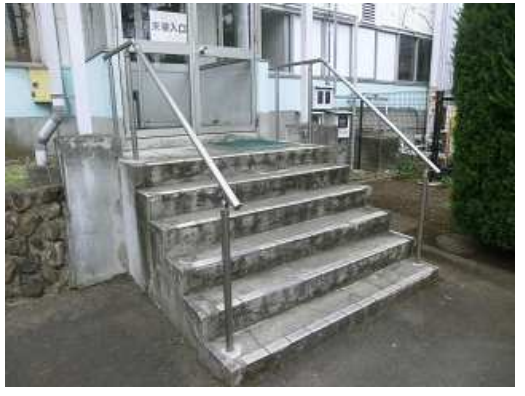
| タイトル | 階段昇降時転倒防止対策 |

| タイトル | 階段昇降時転倒防止対策 |
|---|---|
| ポイント | 手摺を設置し、いざという時に手摺をつかめるようにした |

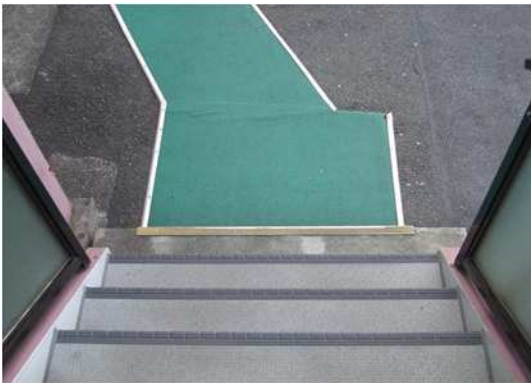
| タイトル | 外階段の滑り止め対策 |

| タイトル | 外階段の滑り止め対策 |
|---|---|
| ポイント | コンクリート上に、すべり止め用ビニール製シートを貼った（コンクリートだと雨の日は滑りやすく、滑り止めは躓きやすいため） |

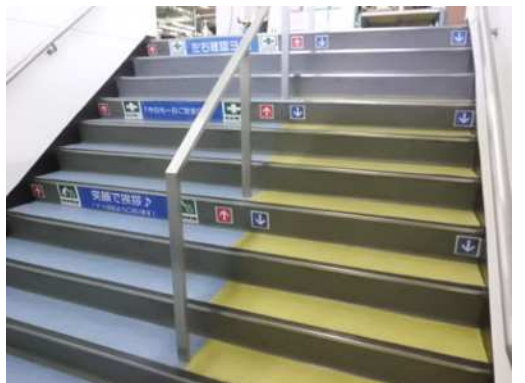
| タイトル | 階段昇降時転倒災害防止対策 |

| タイトル | 階段昇降時転倒災害防止対策 |
|---|---|
| ポイント | 昇り、下りを明確にした。また、手すりを増やすことにより、いざという時に、手すりをつかめるようにした |

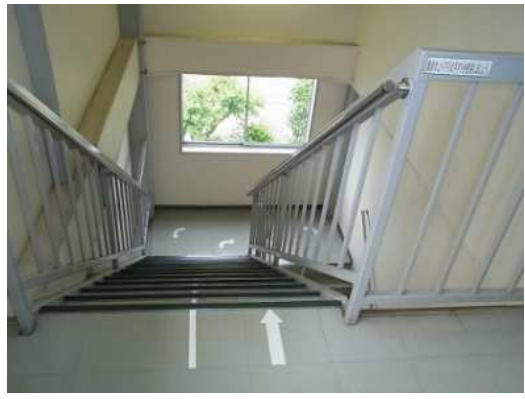
| タイトル | 階段の見える化 |

| タイトル | 階段の見える化 |
|---|---|
| ポイント | 「階段両側に手摺り取付け」、「歩行区分」、手摺り使用の表示を行い転倒防止！ |

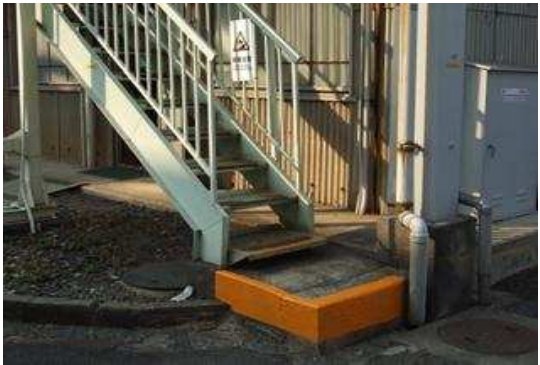
| タイトル | 階段昇降時の注意表示 |

| タイトル | 階段昇降時の注意表示 |
|---|---|
| ポイント | 階段及び段差をペイントした（コンクリートだと足を上げる距離感が分かりづらいため） |

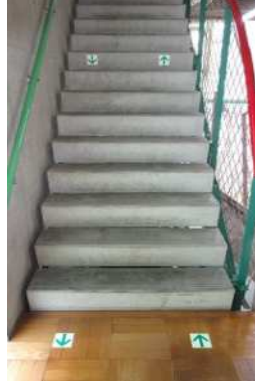
| タイトル | 下り階段の安全確保 |

| タイトル | 下り階段の安全確保 |
|---|---|
| ポイント | 左側通行としていた階段の歩行帯を直線手擦りのある壁側に変更し、歩行帯指示ステッカーを蓄光式に変更した |

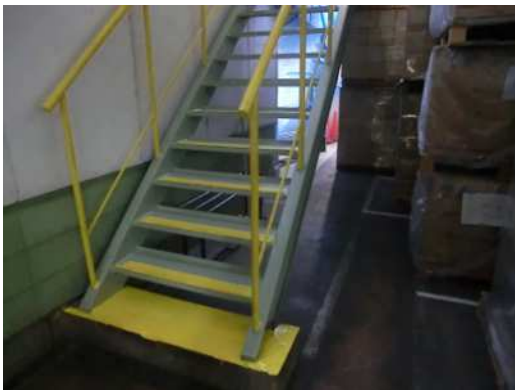
| タイトル | 階段歩行時の躓き・落下防止 |

| タイトル | 階段歩行時の躓き・落下防止 |
|---|---|
| ポイント | 段差を黄色く枠どりし、一番下の段差を黄色く目立つようにした |

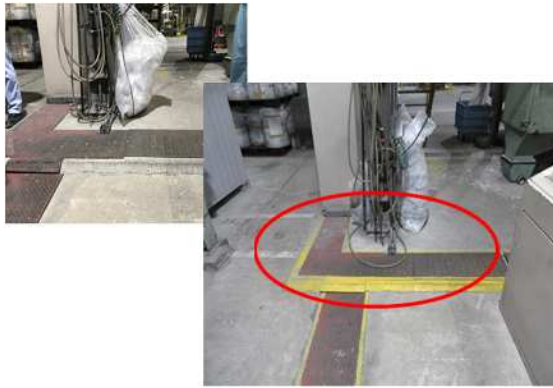
| タイトル | 着色による段差の明示 |

| タイトル | 着色による段差の明示 |
|---|---|
| ポイント | 段差部分が床と同系色で視認しづらいため、段差部分を黄色くペイントして注意喚起を行った |

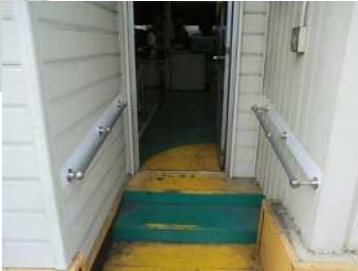
| タイトル | 出入口段差における転倒防止 |

| タイトル | 出入口段差における転倒防止 |
|---|---|
| ポイント | 出入口段差において、転倒する恐れがあった為、手すりを設置し、転倒防止を図った |

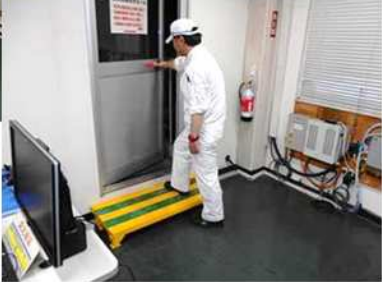
| タイトル | 部屋入口段差における躓きの防止 |

| タイトル | 部屋入口段差における躓きの防止 |
|---|---|
| ポイント | 部屋入口において、段差があり躓いて転倒する恐れがあった為、踏み台を設置し、黄色に塗色して目立つようにした |

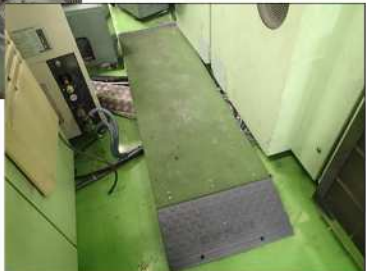
| タイトル | 転倒災害防止用架台の設置 |

| タイトル | 転倒災害防止用架台の設置 |
|---|---|
| ポイント | 通り抜けの際に、配線へ足を引っかけて転倒するリスクがあるため、架台を設置し転倒防止を図った |

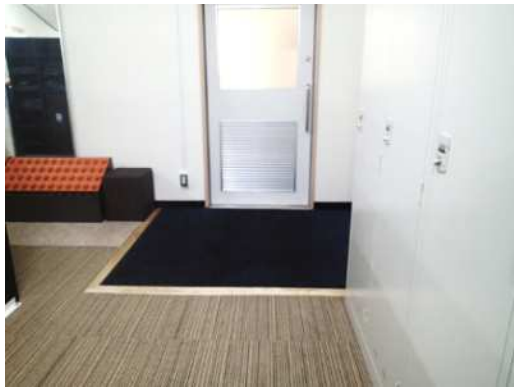
| タイトル | 更衣室バリアフリー化 |

| タイトル | 更衣室バリアフリー化 |
|---|---|
| ポイント | 出入口の段差を無くし転倒防止 |

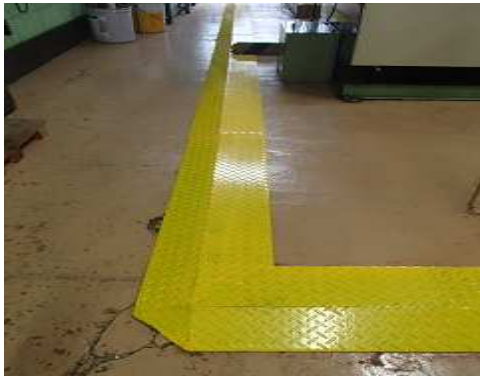
| タイトル | 段差転倒災害防止策 |

| タイトル | 段差転倒災害防止策 |
|---|---|
| ポイント | 作業エリア内段差をスロープ化、黄色く塗り明確化 |

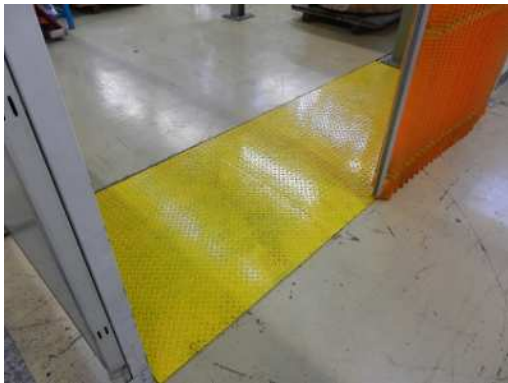
| タイトル | 段差転倒災害防止策 |

| タイトル | 段差転倒災害防止策 |
|---|---|
| ポイント | 作業エリア内段差をスロープ化、黄色く塗り明確化 |

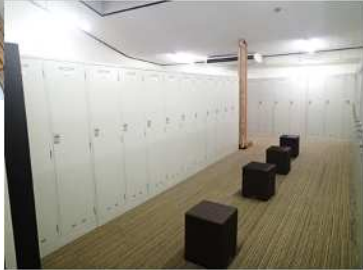
| タイトル | 更衣室のバリアフリー化 |
|---|---|
| ポイント | スノコをカーペットに変更し段差の解消。着替えスペース拡大 |

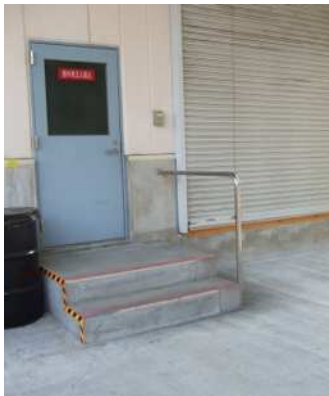
| タイトル | 出入口の柵の設置 |

| タイトル | 出入口の柵の設置 |
|---|---|
| ポイント | 扉から出る側に手摺設置（段差が高いため、踏いたとき手摺がない） |

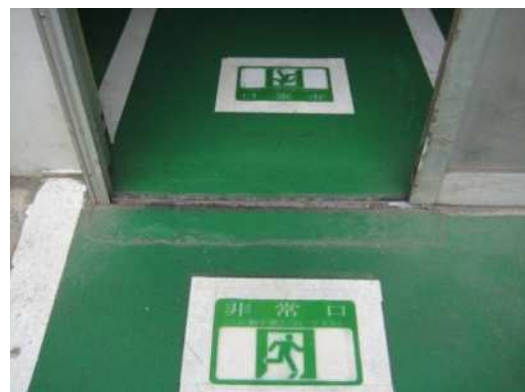
| タイトル | ハード対策による転倒防止 |

| タイトル | ハード対策による転倒防止 |
|---|---|
| ポイント | 工場内の出入口ドアの段差を改修し、段差をなくした（床材の変更） |

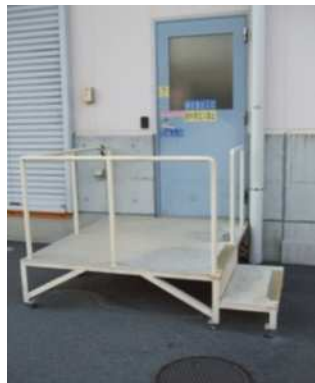
| タイトル | 出入り口の柵の設置 |

| タイトル | 出入り口の柵の設置 |
|---|---|
| ポイント | 段差を利用して踊り場を付けた（段差が高いため、躓いたとき手摺がない） |

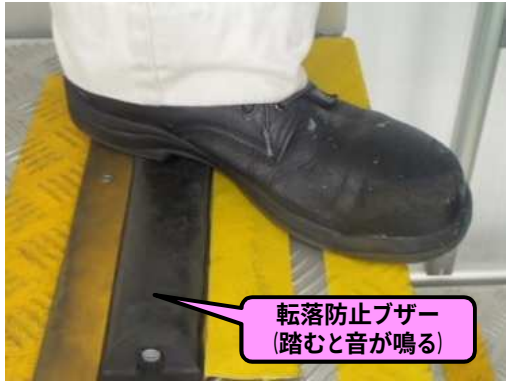
| タイトル | 踏み台における転落防止対策 |

| タイトル | 踏み台における転落防止対策 |
|---|---|
| H29★<br>事例 | <p>事例</p> <p>転落防止ブザー<br/>(踏むと音が鳴る)</p> |
| ポイント | 踏み台上でバランスを崩して転落するおそれがある為、注意を促すブザーを取り付けた |

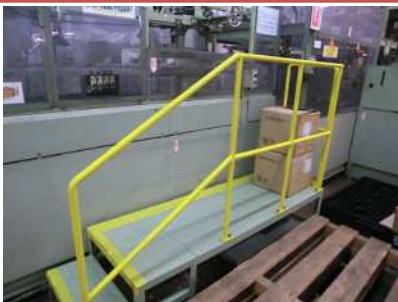
| タイトル | 踏み台の新設 |

| タイトル | 踏み台の新設 |
|---|---|
| ポイント | 狭い作業エリアを5Sで改善し、手すり及び階段付きの踏み台にした |

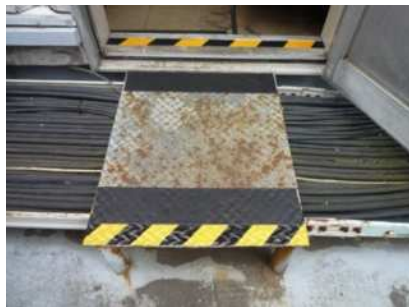
| タイトル | 変電所の点検時転倒防止 |

| タイトル | 変電所の点検時転倒防止 |
|---|---|
| ポイント | 歩行帯にすべり止めとトラテープによる明示 |

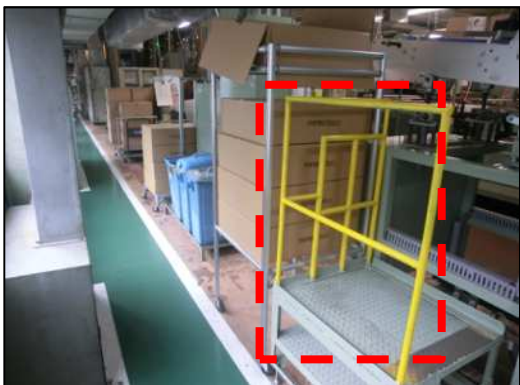
| タイトル | 手すりの設置 |

| タイトル | 手すりの設置 |
|---|---|
| ポイント | 2方向から登れるようになっていた踏み台を1方向にし、手すりを取り付けた |

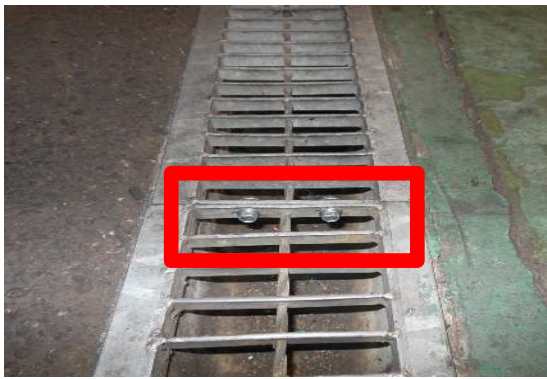
| タイトル | 雨水グレーチングの跳ね上がり防止 |

| タイトル | 雨水グレーチングの跳ね上がり防止 |
|---|---|
| ポイント | 跳ね上がり防止用ボルトで固定し、転倒防止を図った |

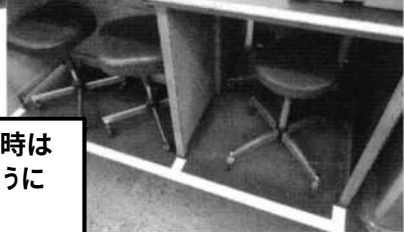
| タイトル | 作業場歩行時の椅子による転倒防止 |

| タイトル | 作業場歩行時の椅子による転倒防止 |
|---|---|
| ポイント | 作業台を改修し、椅子を収納できるように改善した |

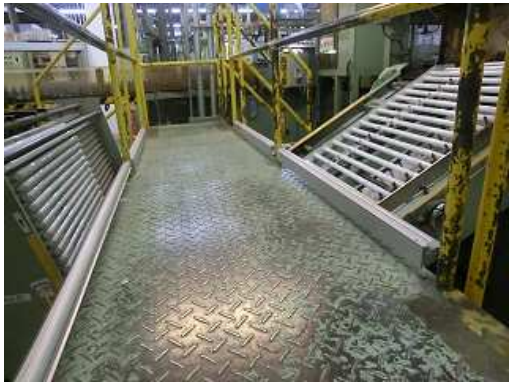
| タイトル | 渡り通路の踏み外し対策 |

| タイトル | 渡り通路の踏み外し対策 |
|---|---|
| ポイント | 渡り通路に踏み外し防止柵を取り付けた |

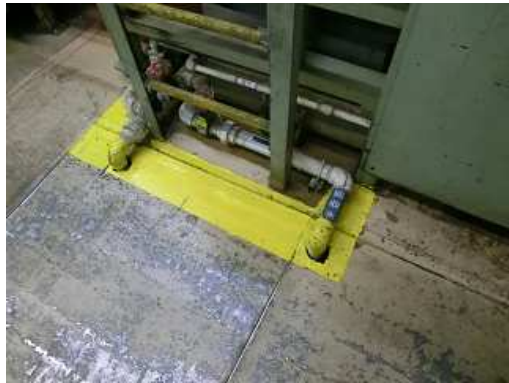
| タイトル | 見える化による躓き防止対策 |

| タイトル | 見える化による躓き防止対策 |
|---|---|
| ポイント | 作業エリアの床の配管が目視で判りづらいので明るい色でペイントした |

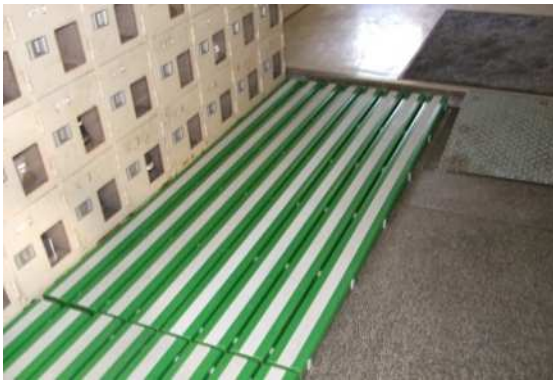
| タイトル | 玄関のすのこに滑り止め対策 |

| タイトル | 玄関のすのこに滑り止め対策 |
|---|---|
| ポイント | 何処に足を乗せても滑り止めに足が掛かるようにした（プラスチック製のすのこは靴下で上ると滑り易い） |
