労働者、
雇用主の
皆さまへ

はしごや脚立からの 墜落・転落災害をなくしましょう！

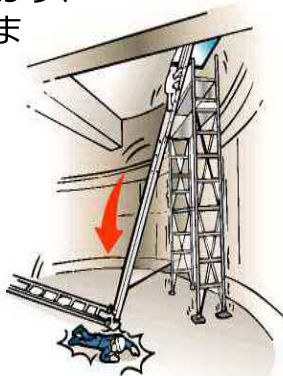
No.2 はしごが転位する

【事例】 はしごを使って降りようとしたところ、はしご脚部下端の滑り止めが剥がれており、はしごが滑ってそのまま墜落した。

はしごの上端または下端をしっかりと固定する。
また、滑り止め箇所の点検を怠らない。

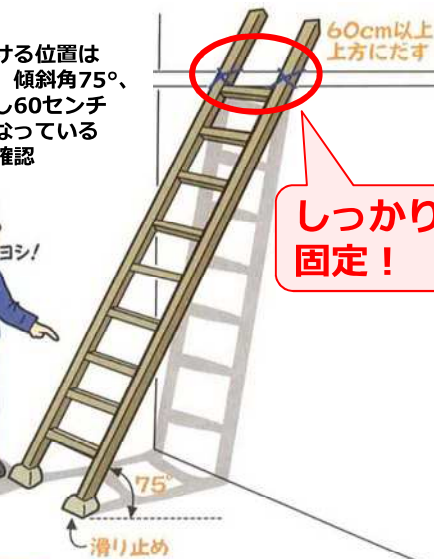
移動はしごの安全使用のポイント

立てかける位置は
水平で、傾斜角75°、
突き出し60センチ
以上となっている
ことを確認

「突き出し60センチ、75°立てかけ ヨシ!」

- はしごの上部・下部の固定状況を確認しているか（固定できない場合、別の者が下で支えているか）
- 足元に、滑り止め（転位防止措置）をしているか
- はしごの上端を上端床から60cm以上突出しているか
- はしごの立て掛け角度は75度程度か。
