# トラックで荷役作業を行う皆さまへ

**⚠️ 高岡労働基準監督署から注意報を発令します**

## 《令和6年10月発生 of 災害事例》

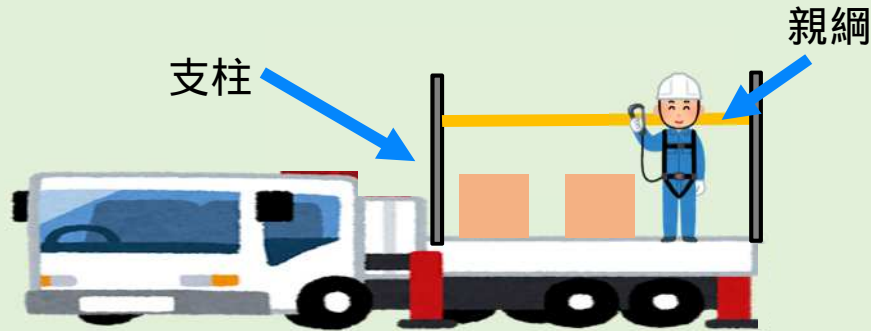
トラックの荷台若しくは荷上からの墜落・転落が災害の大半を占めている！

トラックの荷台に支柱を立て、支柱に親綱を取り付け墜落制止用器具を使用しましょう。また、短時間の作業であっても必ず保護帽を着用しましょう。

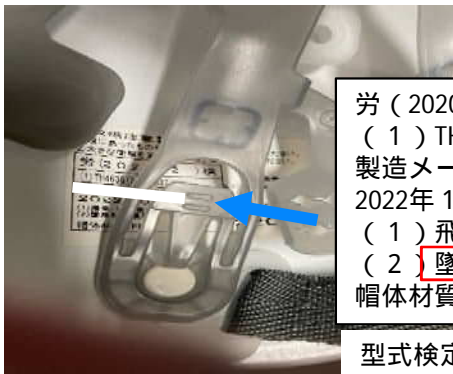
衝撃吸収ライナーが有るものが墜落時保護用です！

保護帽（ヘルメット）は型式検定（国家検定）に合格した**墜落時保護用**の製品を使用していますか？まれに、型式検定に合格していない粗悪な保護帽を装着しているケースも認められますので、下の写真を参考に確認してください！

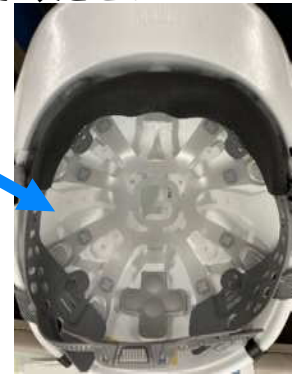
労（2020・2）検  
（1）TH4636（2）TH4637  
製造メーカー名  
2022年1月製造  
（1）飛来・落下物用  
（2）**墜落時保護用**  
帽体材質 FRP

型式検定の確認はシールで！

保護帽にはメーカーが指定する交換時期がありますので併せて確認しましょう！
