# 転倒災害の発生状況について

令和7年度第1回山口県介護施設S A F E協議会（令和7年9月4日）

山口労働局労働基準部健康安全課

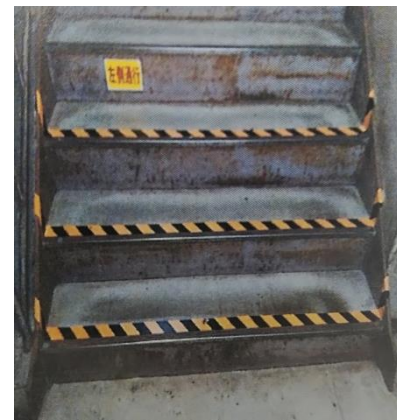
## (2) 階段の下3段のマーキング

階段を下りる際に、最後の3段で転落するケースが多いため、階段下3段に黄黒テープ等を貼り、注意を促している。

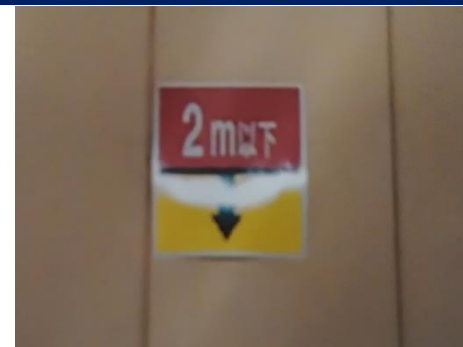
## (3) 高さ2m以上の箇所への積載禁止

転落・転倒災害防止のため、壁の地上高さ2mのラインに表示を行い、当該ラインを超えて商品等を積まないようにしている。

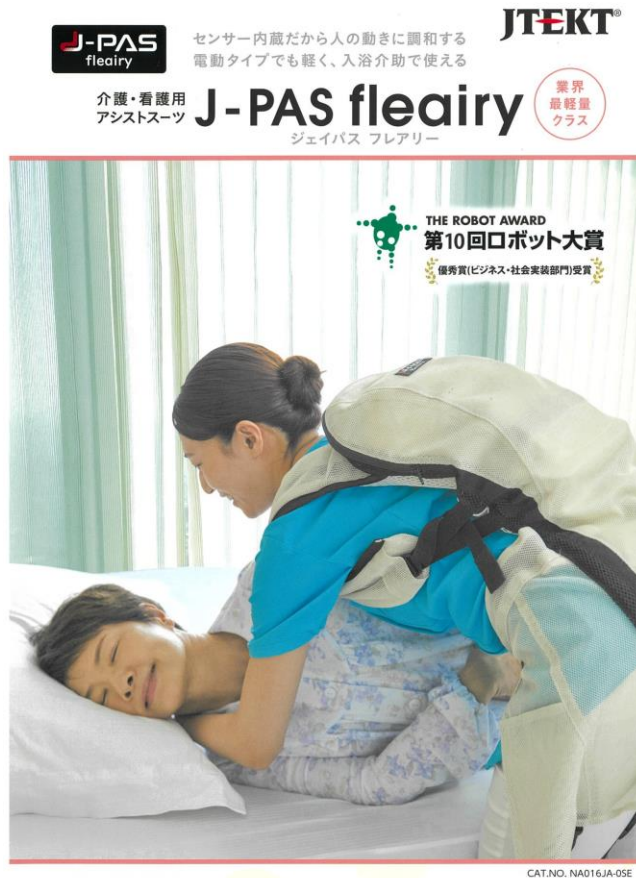
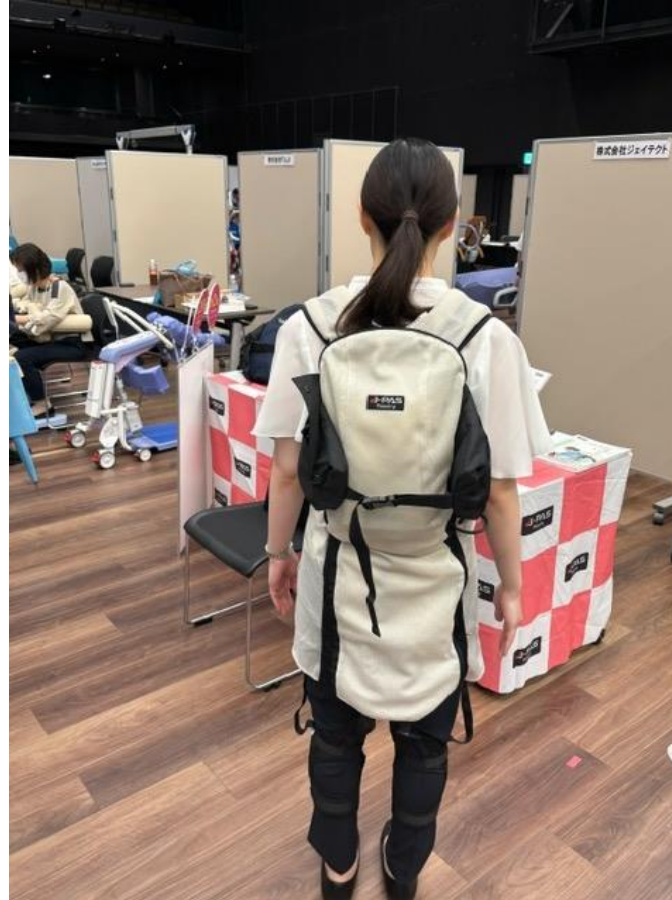
# アシストスーツ

- ・腰への負担が大きい中腰体勢を維持しながらの作業（おむつ替え等）での使用を目的として作られたもの。
- ・従来のアシストスーツと比較して装着が簡単。
- ・装着した状態で通常の動作（歩く、座る等）が可能のため、何度も装着し直す必要がない。
- ・メッシュ生地のため、夏場でも蒸れない。

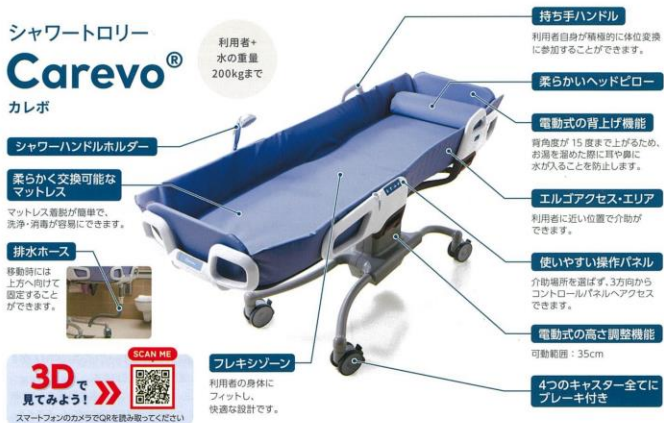
# シャワートロリー

| 製品情報 | |
| 安全耐荷重 (SWL) 利用者+水 | 200kg |
| 利用者の最大体重 | 182kg |
| 重量 (マットレス含む) | 82kg |
| 全長 | 2,005mm |
| 全幅 (ストレッチャー) | 586mm |
| 全内幅 (サイドサポート含む) | 759mm~888mm |
| 床面からストレッチャーまでの高さ | 605mm~955mm |
| マットレスの厚さ | 18.95mm |

・キャスター付きのため、浴室と部屋の移動が可能。

・ベッドや介護者の身長に合わせて高さの調節が可能のため、腰への負担を軽減できる。

・排水口に栓をすることで、シャワーだけでなく簡易入浴も可能。

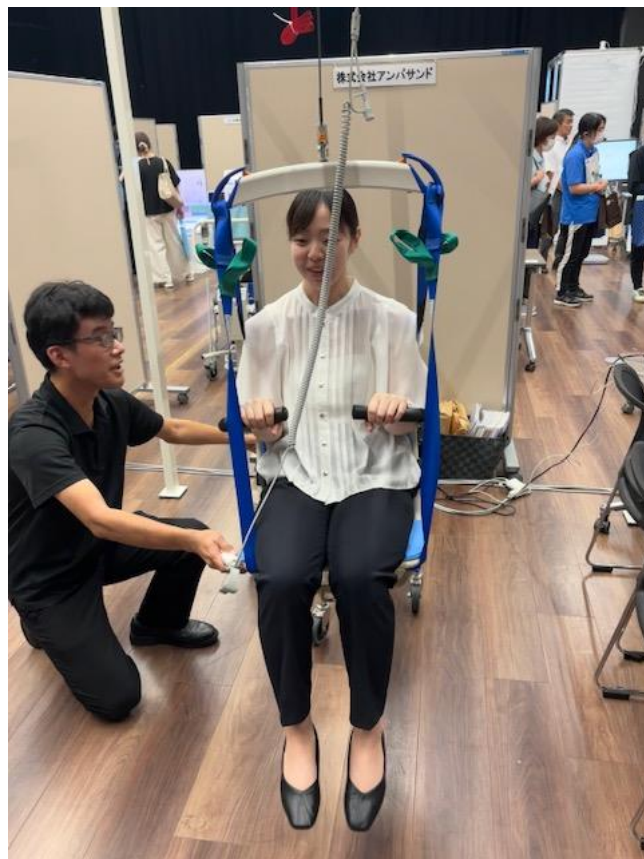
# 介護リフト用入浴キャリア

座面のフィット感や乗り心地に配慮し、安定した座位で入浴が可能です。介護リフトを使用して要介護者を座面部にのせたまふ浴槽へ移動ができ、安全に入浴の介助を行うことが可能となります。

本体から座面部を切り離すことができ、介護リフトを使用して要介護者を座面部にのせたまふ浴槽へ移動することができます。

座面の下にあるレバーをワンタッチ操作でロック解除でき、座面部を介護リフトで吊り上げることが可能です。座面部を元の位置に降ろせば自動的にロックがかかります。

| 重量 | 13.0kg<br>(シート6.7kg / キャリー6.3kg) | サイズ | 高さ：930mm / 幅：525mm<br>奥行：810mm |
| 耐荷重 | 100kg | 座高 | 前座高：455mm / 後座高：415mm |
| | | キャスター径 | 前輪：100mm / 後輪：300mm |

・椅子に座ったままリフトで移動し、そのまま入浴が可能。

・リフトを移動させるレールは部屋の天井に合わせて後付けが可能。

・利用者を抱える必要がないため、腰への負担を軽減できる。

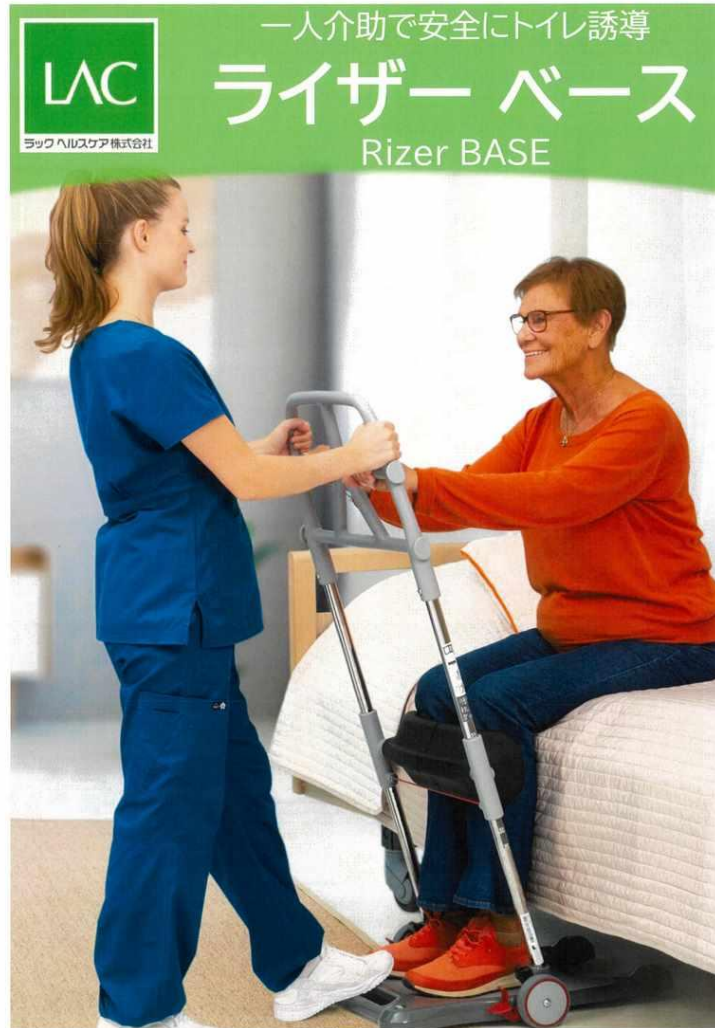
# 立位補助器

- ・ 電動の立位補助器と比較すると取り入れやすい。
- ・ 専用ベルトを使用することで、中腰で利用者を抱える作業を省略し、腰への負担を軽減することができる。

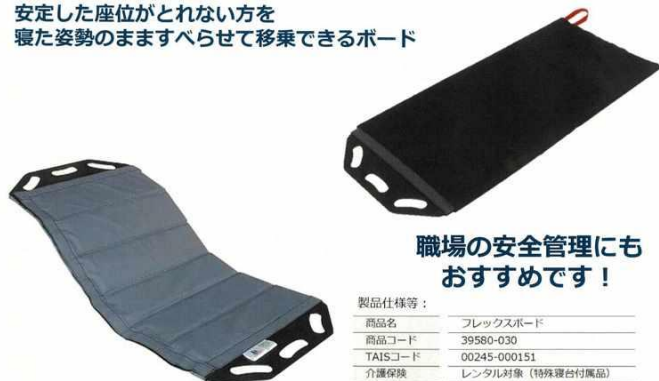
# スリングシート

安定した座位がとれない方を  
寝た姿勢のまますべらせて移乗できるボード

| サイズ | 110×50cm |
| 重量 | 1.9kg |
| 材質 | ポリエステル、ポリエチレン |

・ 折り畳むことでかさばらずに  
保管できる。

・ 軽量で持ち運びが容易なため、  
様々な場所で使用できる。
