# ブロイラー業 「安全の見える化」事例集

二戸地区ブロイラー処理業  
労働災害防止協議会／  
二戸労働基準監督署

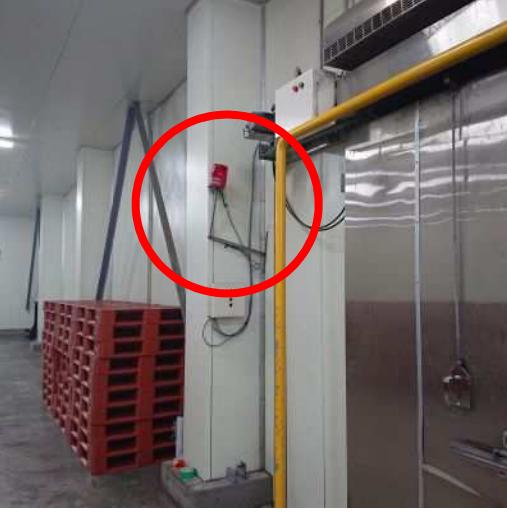
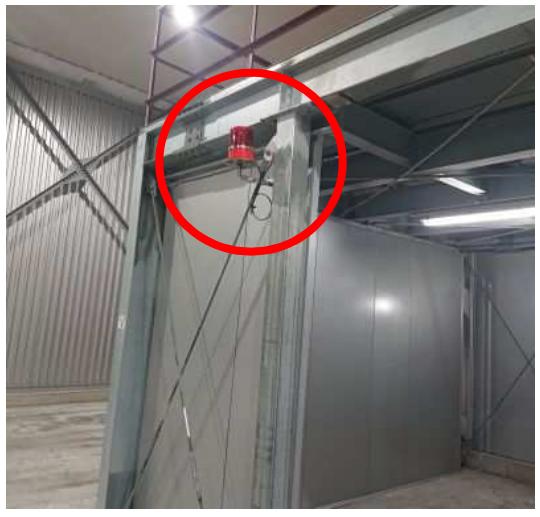
予想される災害	冷蔵庫のドアが開いているか横からは確認できず、フォークリフトに巻き込まれる危険があった。

事例の概要	<ul style="list-style-type: none"> <li>リフト運転者と歩行者にわかるように、冷蔵庫の外と中の開閉ドアに回転灯を設置した。</li> </ul>
工夫したポイント	<ul style="list-style-type: none"> <li>リフト運転者や人が確認し易くするため、回転灯の高さを低く設置した。</li> <li>赤い光が回転することで、扉の向こうから来る歩行者やリフトを察知出来るようになった。</li> </ul>

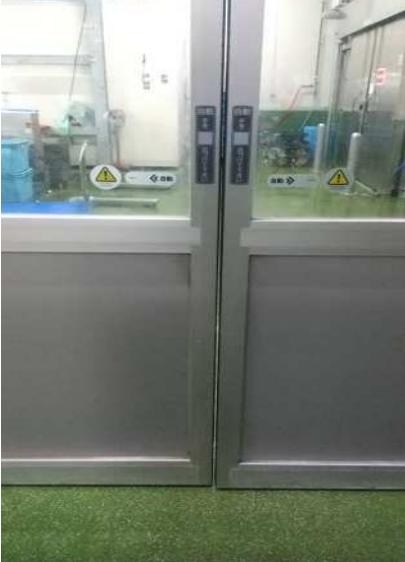
予想される災害	自動ドアが閉まる瞬間にぶつかったり、挟まる危険性がある。

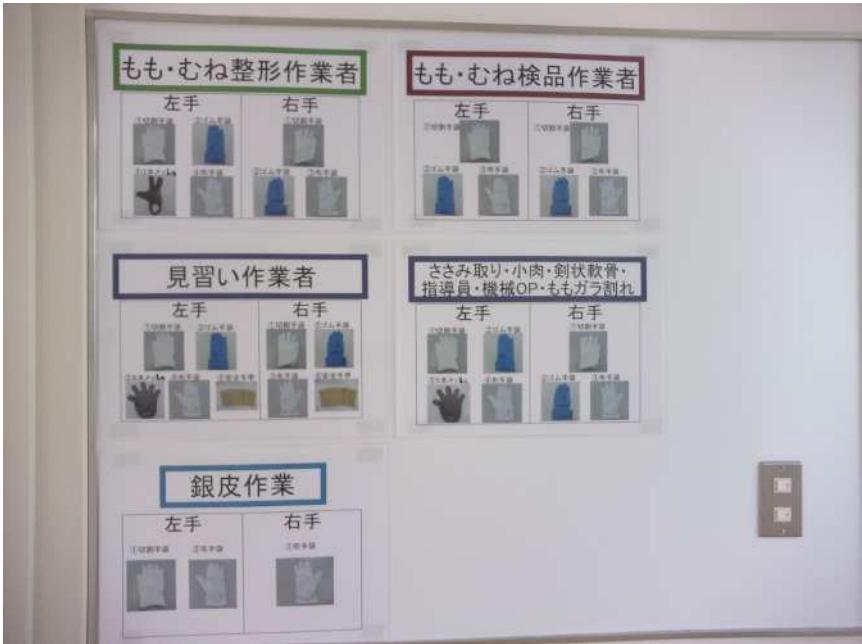
課題	■切れ・こすれ
写真・図	手袋ルールを口頭で周知していた。
予想される災害	ルールが守られず、メッシュ手袋をせずに作業し切創する危険がある。

事例の概要	各作業者ごとに手袋の装着ルールを掲示した。
工夫したポイント	いつでも誰でも見れるようになったので、作業が変わっても手袋着用ルールがわかりやすくなった。

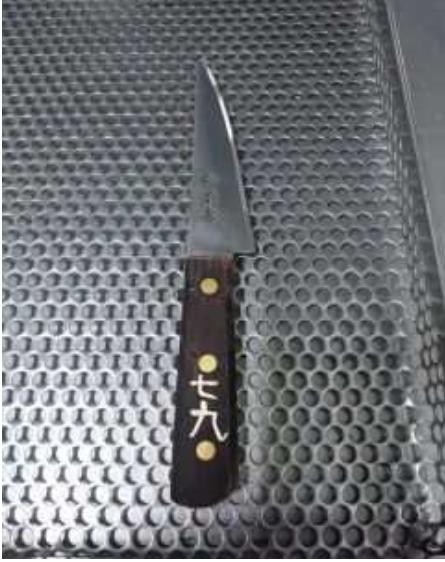
予想される災害	切創。ナイフを持って周りの作業者を切ってしまう危険がある。

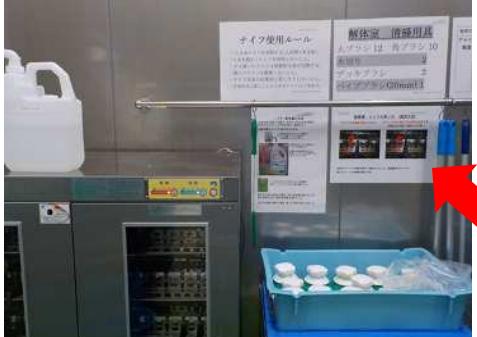
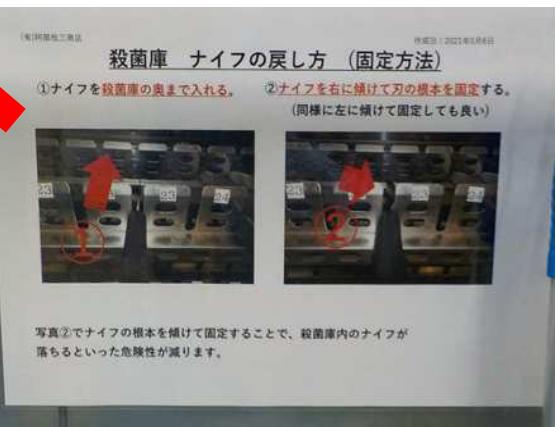
課題	改善前 ■切れ・こすれ
写真・図	なし
予想される災害	ナイフ殺菌庫内のナイフが扉を開けた際に落下し、足などを切創する危険がある。

事例の概要 工夫したポイント	切創事故が一件発生し、再発防止のためにナイフ殺菌庫の横に「ナイフの戻し方」という案内を写真付きで掲示し、注意喚起とした。

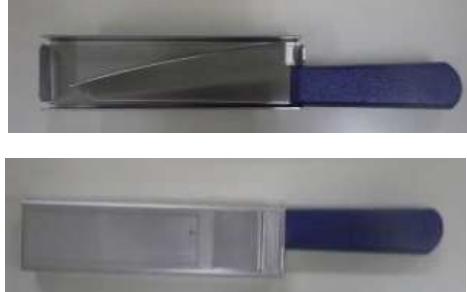
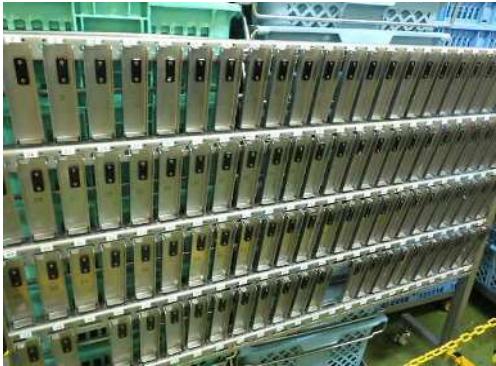
課題	■切れ・こすれ
写真・図	なし
予想される災害	包丁を持ち歩く際、切創による労働災害が発生する危険がある。

事例の概要	・包丁を持ち歩く際、刃がむき出しにならないよう鞘(安全カバー)を導入した。
工夫したポイント	・作業終了時の保管用ラックを同時に導入し定置定数管理することとした。

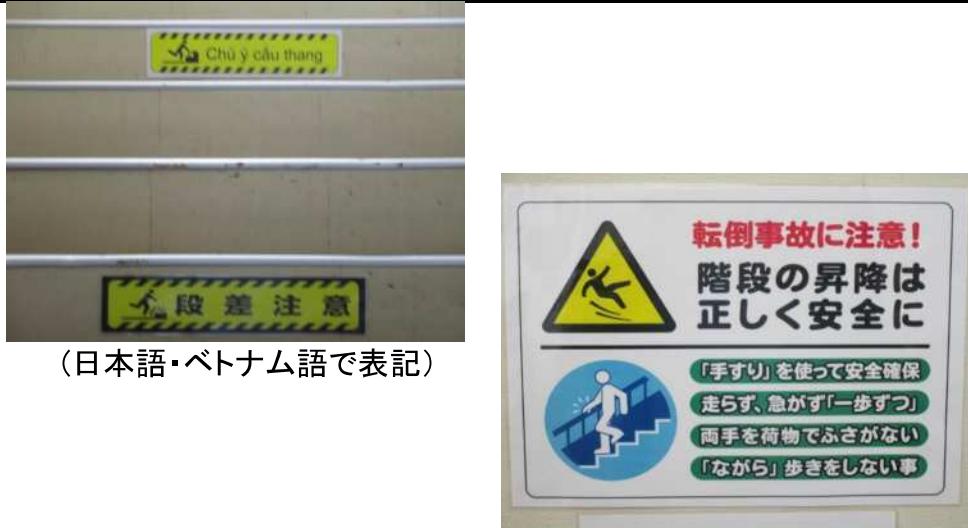
<p>(解体女子休憩室の階段)</p>
予想される災害	階段を降りる際に、段差を踏み間違えて労災が発生する危険がある。 階段の昇降の際、段差につまずいて転倒し打撲や骨折につながる危険がある。

<p>(日本語・ベトナム語で表記)</p> <p>(階段昇降時の注意ポスター)</p>
事例の概要 工夫したポイント	ベトナム語表記も合わせて掲示し、階段を上る際に目線に入るよう位置にした。また、下降する際には、昇降注意のポスターが目線に入る位置に掲示し、注意を促した。

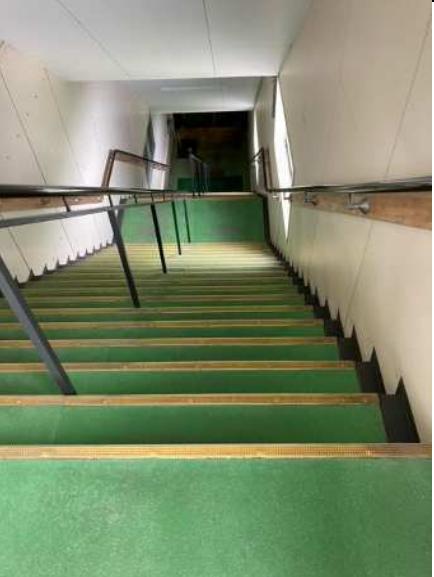
予想される災害	階段での昇降による転倒の危険がある。

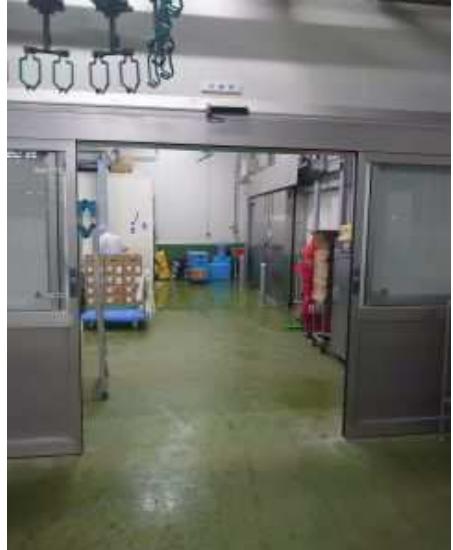
予想される災害	自動ドアが開いた時に脇から来た人との衝突、転倒する危険がある。

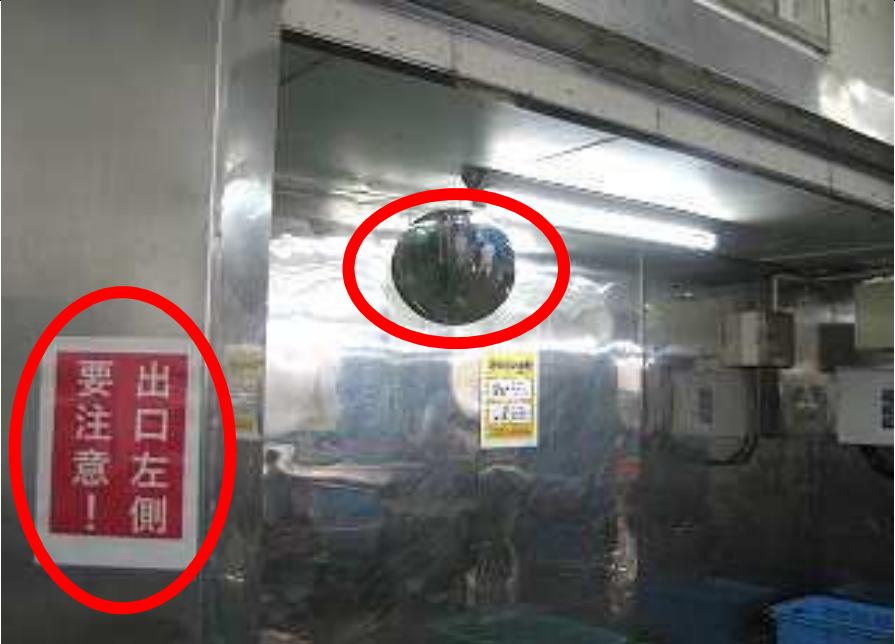
課題	改善前
	■激突
写真・図	画像無し
予想される災害	衝突による転倒災害の危険がある。

事例の概要 工夫したポイント	工場内出入口通路から出入りする場所が壁に仕切られており、反対方向から來た人が見えづらい状態で衝突・転倒の恐れがある為、カーブミラー設置と注意喚起のポスターを掲示した。

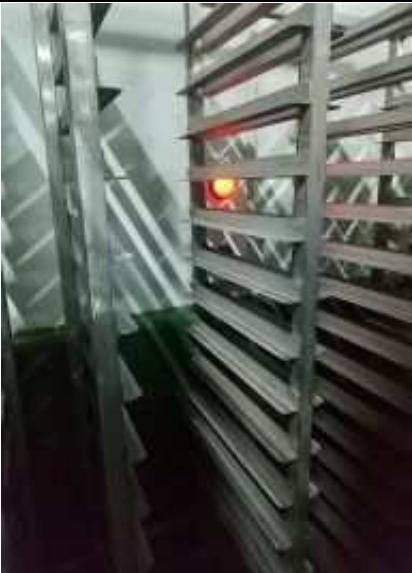
予想される災害	<ul style="list-style-type: none"> <li>・緊急時のボタンが直ぐ押せない。</li> <li>・緊急時にボタンを押そうとして挟まれる可能性がある。</li> </ul>

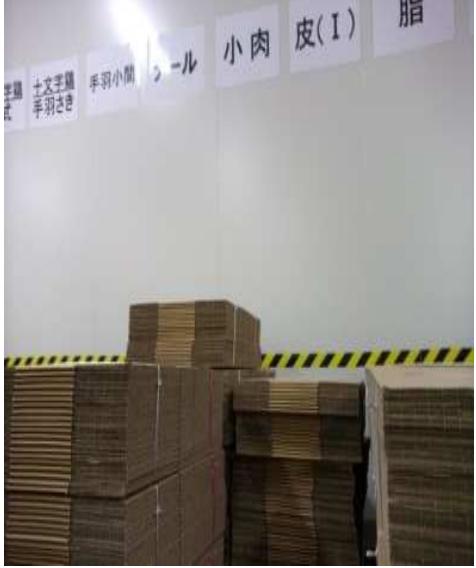
予想される災害	段ボールの落下による衝突の危険がある。

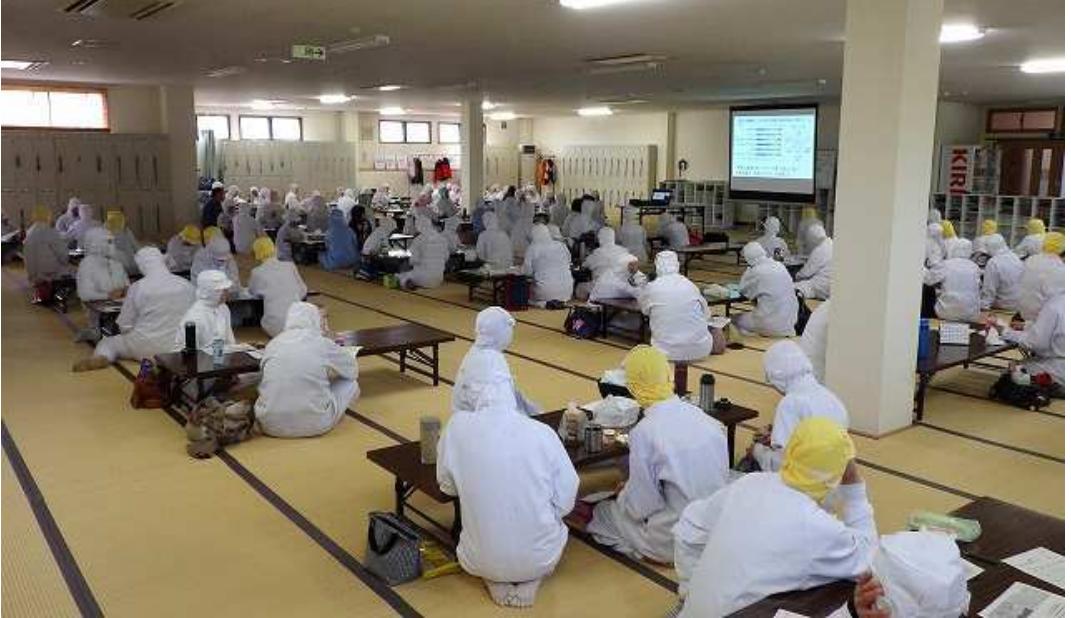
予想される災害	休憩室に関し、新型コロナウィルス感染者発生時、隣人との距離が近いため感染拡大の可能性がある。
