# 作業別の災害事例

# 伐倒作業

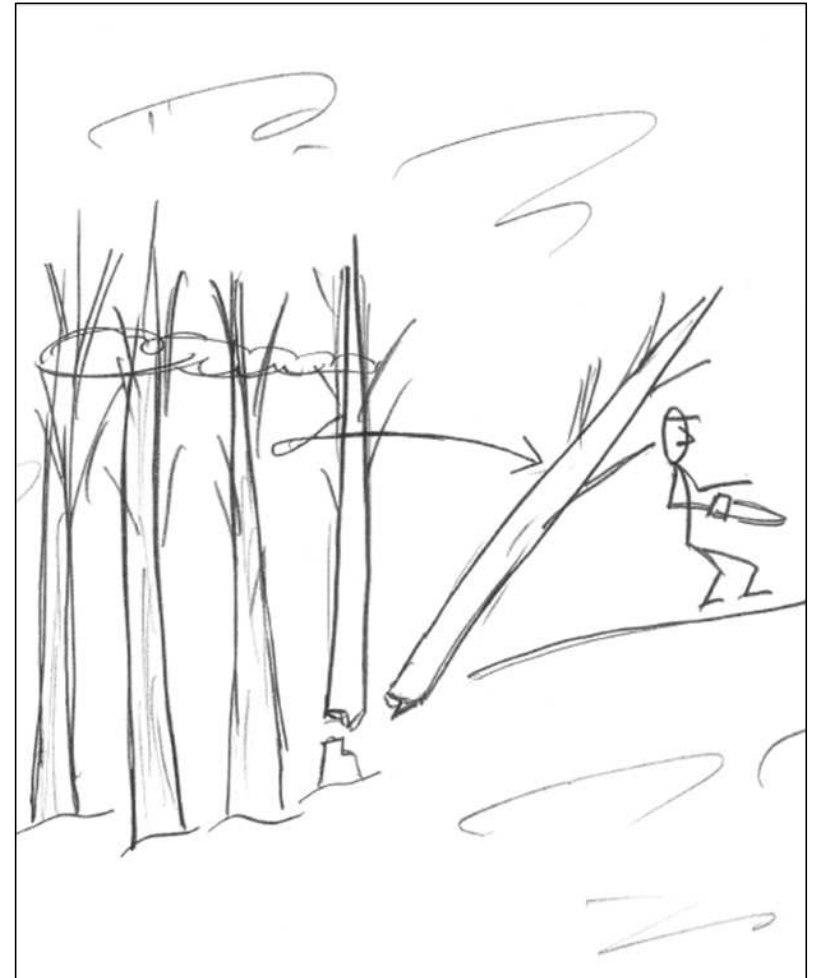
伐倒する立木の方の立木を  
伐倒したところ、上部にカズラ  
が巻き付いていたため、反動で  
伐倒方向とは逆の手前に倒れた  
ことから退避が遅れ木の先端が  
当たり転倒したものの。

(41歳 経験22年)

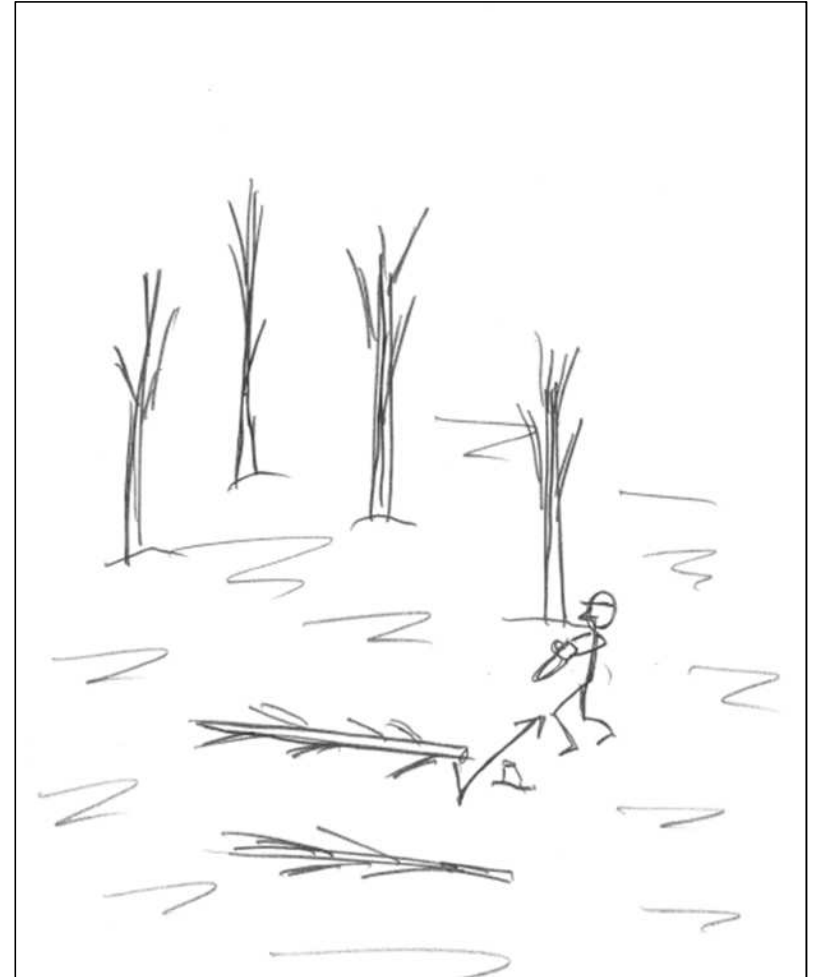
**チェーンソーでの立木を伐倒  
したところ、元口が跳ね返り、  
作業者の膝に当たったもの。**

**( 41歳 経験5か月 )**

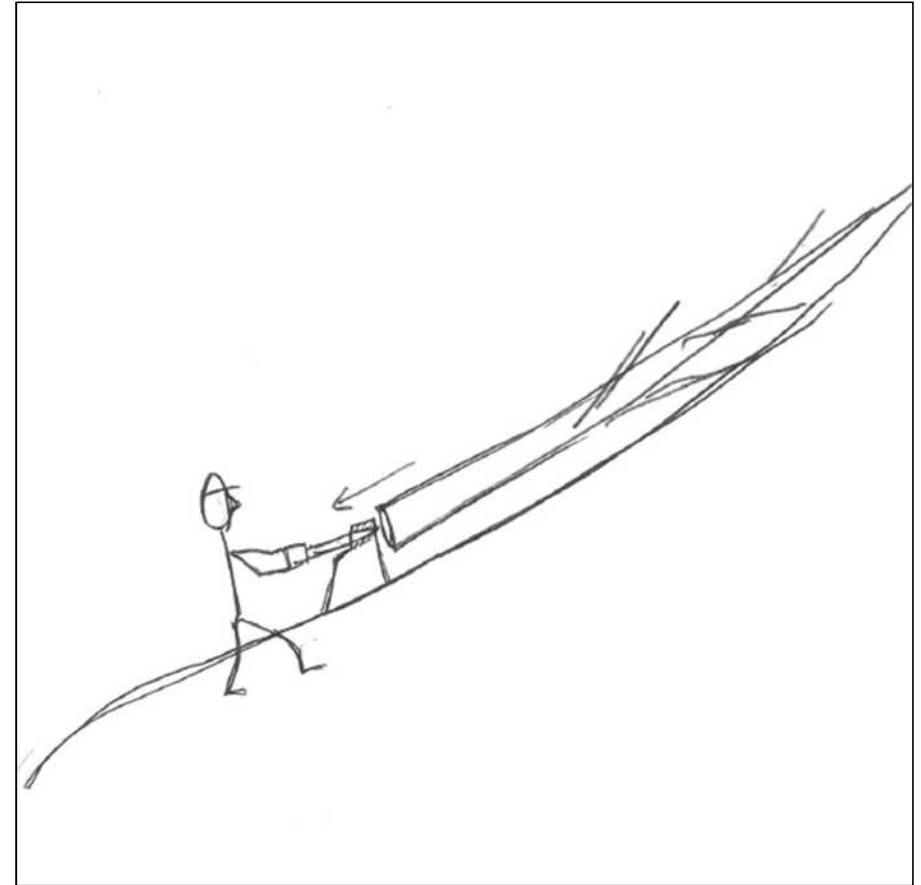
伐倒木を下に引き下ろすため、  
邪魔になる切株の追い口部分を斜  
面下から切り下げたところ、伐倒  
木が滑り、作業者に当たったもの。

( 7 0 歳 経験 4 8 年 )

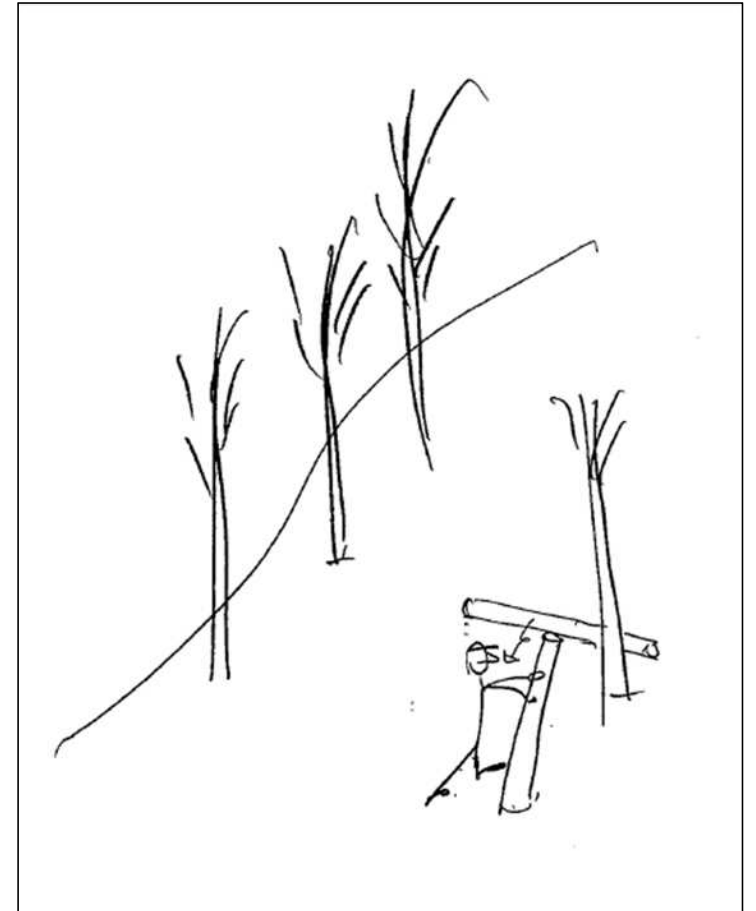
伐倒木の片づけ中、T字の状態に  
置いた木のうち、縦の木を移動させ  
たところ、横の木が滑り落ち、手指  
を挟んだもの。

(49歳 経験7年)

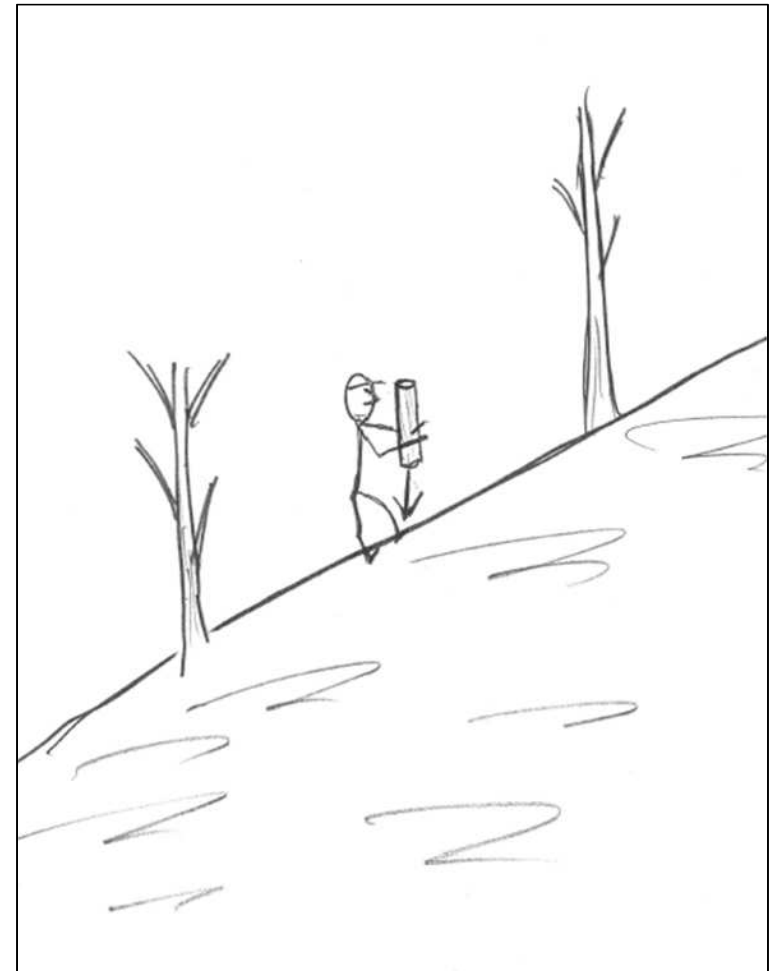
斜度 20 度の斜面で地拵え作業中、玉切り材（長さ 1 m 直径 13 cm）を両手で持ち上げたところ、濡れていたため手が滑り足に落下したものの。

（ 39 歳 経験 2 年 ）

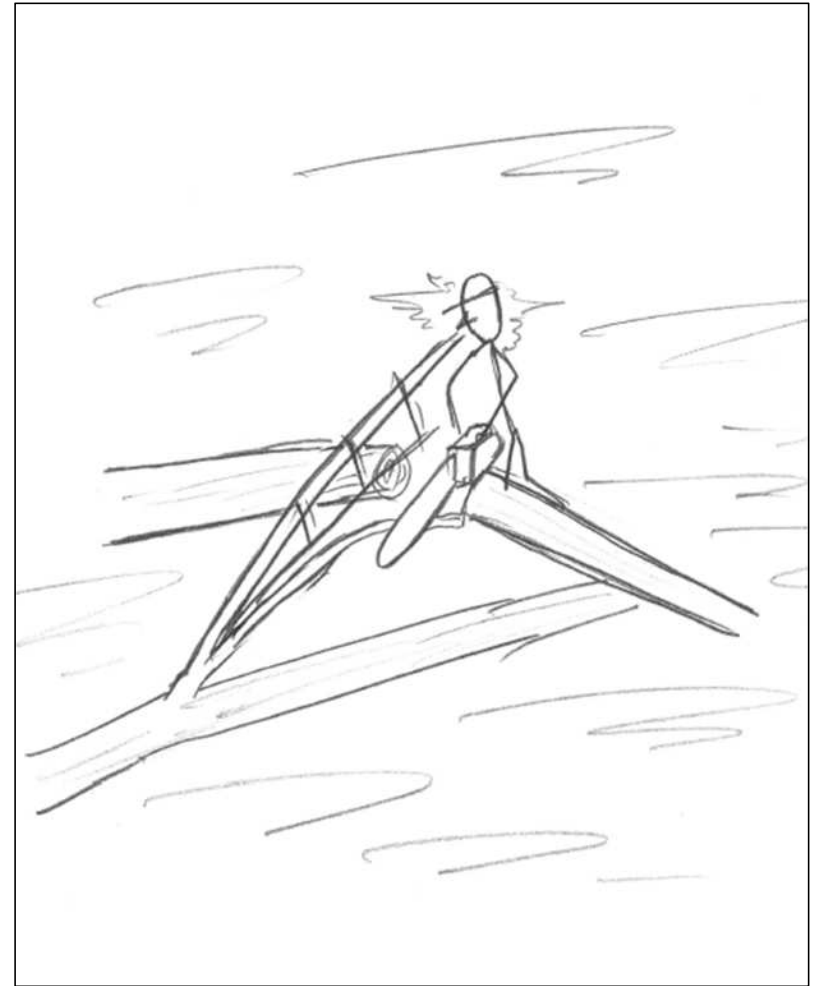
**雑木が弓なりの状態で伐倒木  
の下敷きになっていることに気  
づかず玉切りしたところ、弾か  
れた雑木が目当たったもの。**

**（ 6 2 歳 経 験 2 1 年 ）**

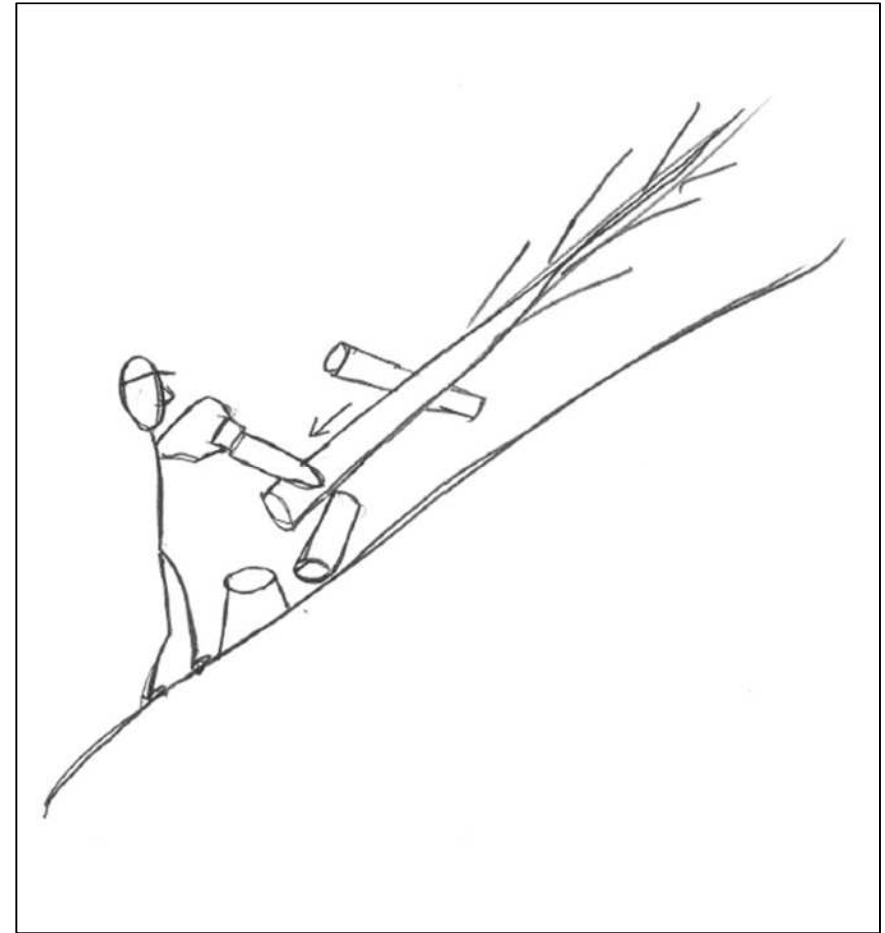
間伐作業中、伐倒した桧が重なったため、上の木をチェーンソーで玉切りしたところ、チェーンソーが挟まった。

そのチェーンソーを外そうと引っ張ったところ、玉切った木が滑り落ち、足首に当たったもの。

(65歳 経験19年)

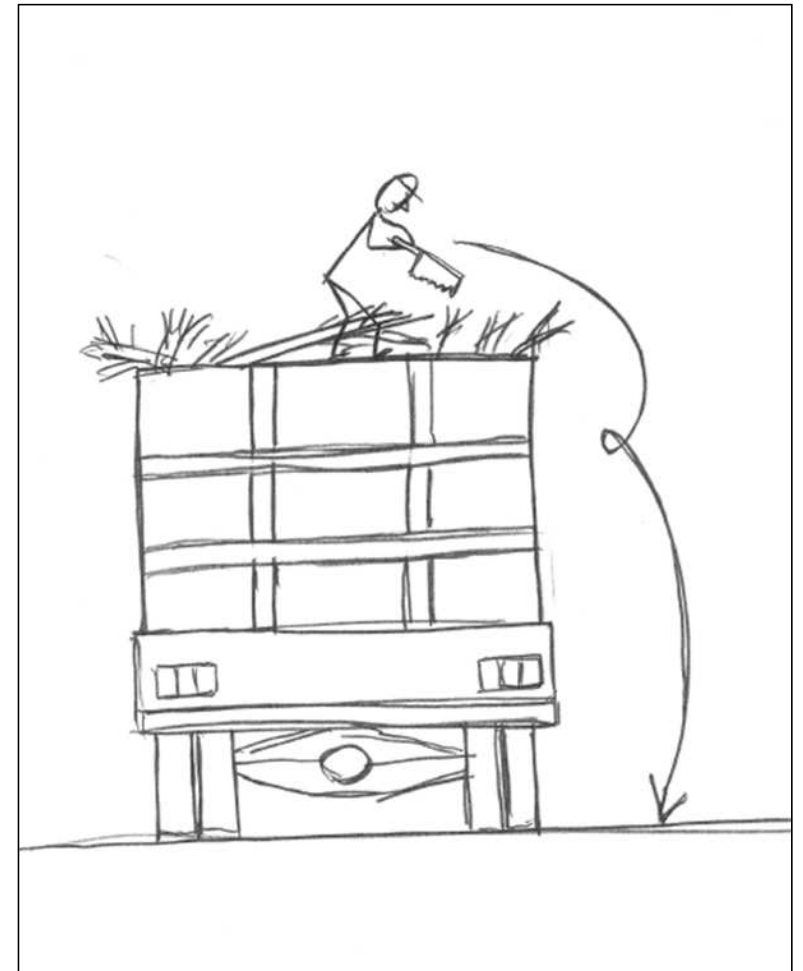
6トンの深ダンプに材木を積込み作業で、荷台に乗りはみ出した枝を手のこで切断していたところ、足を滑らせ地面に墜落したものの。

(58歳 経験5年)

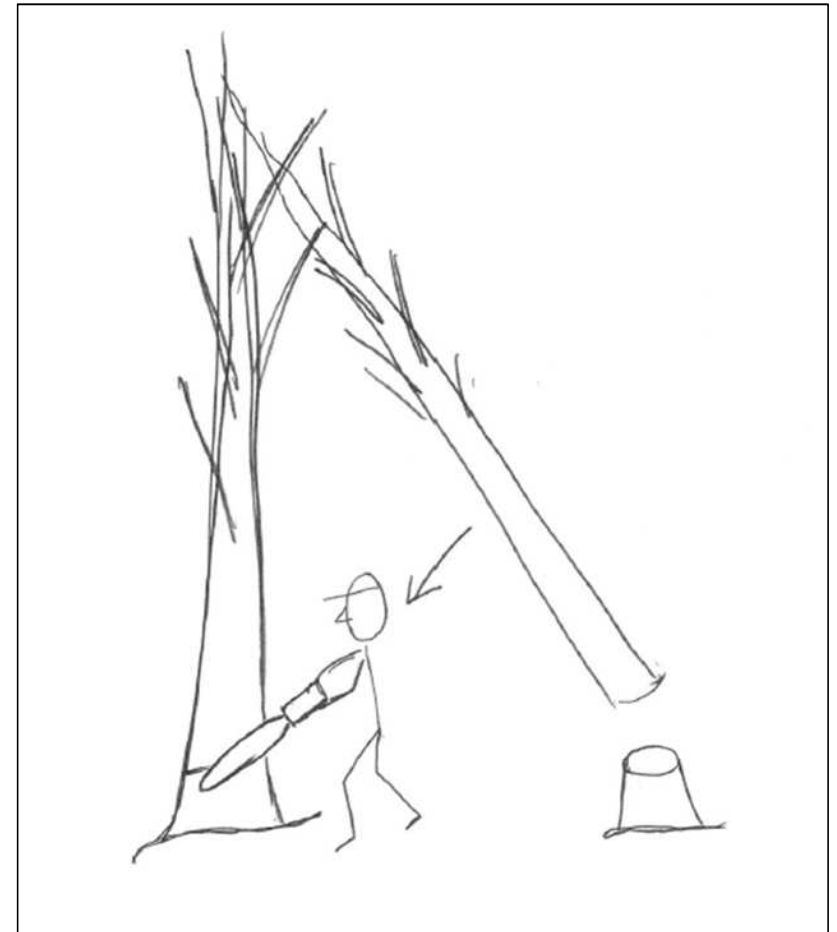
伐倒作業中、かかり木となつたため、かかられたナラの木を伐倒したところ、かかった木が倒れ作業者の背中に当たったもの。

( 36歳 経験6年 )

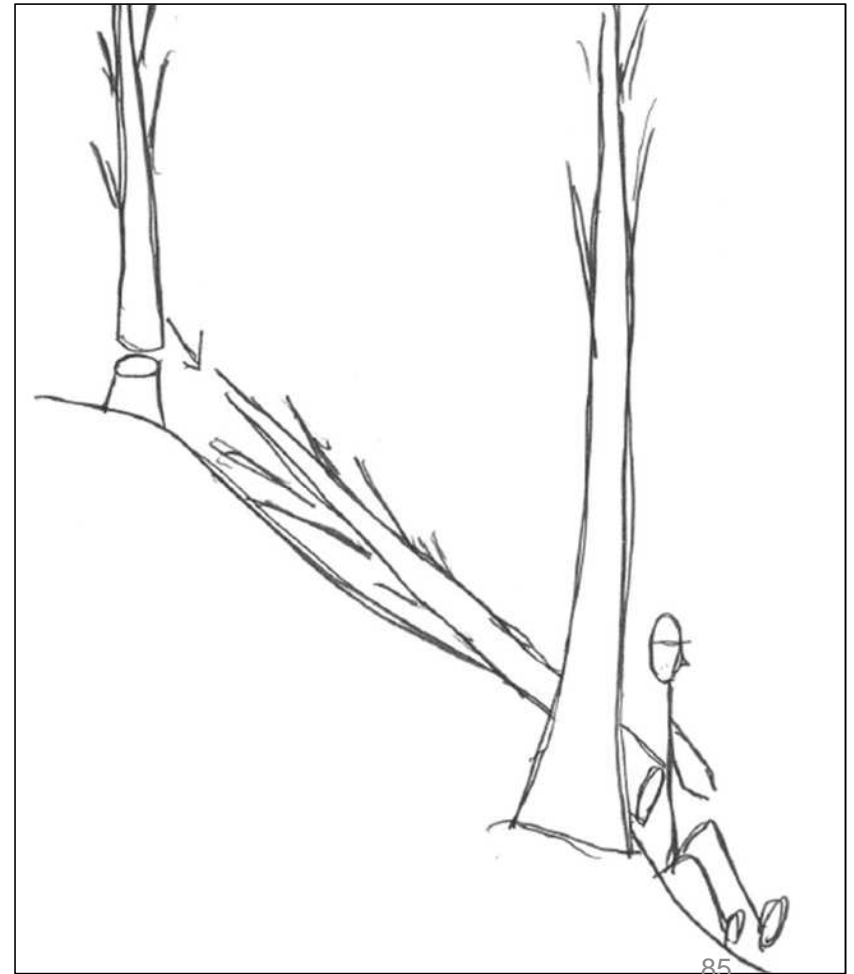
桧を伐倒したところ、かかり  
木となったため手で押し、滑り  
落ちた木が衝突したもの。

(49歳 経験10年)

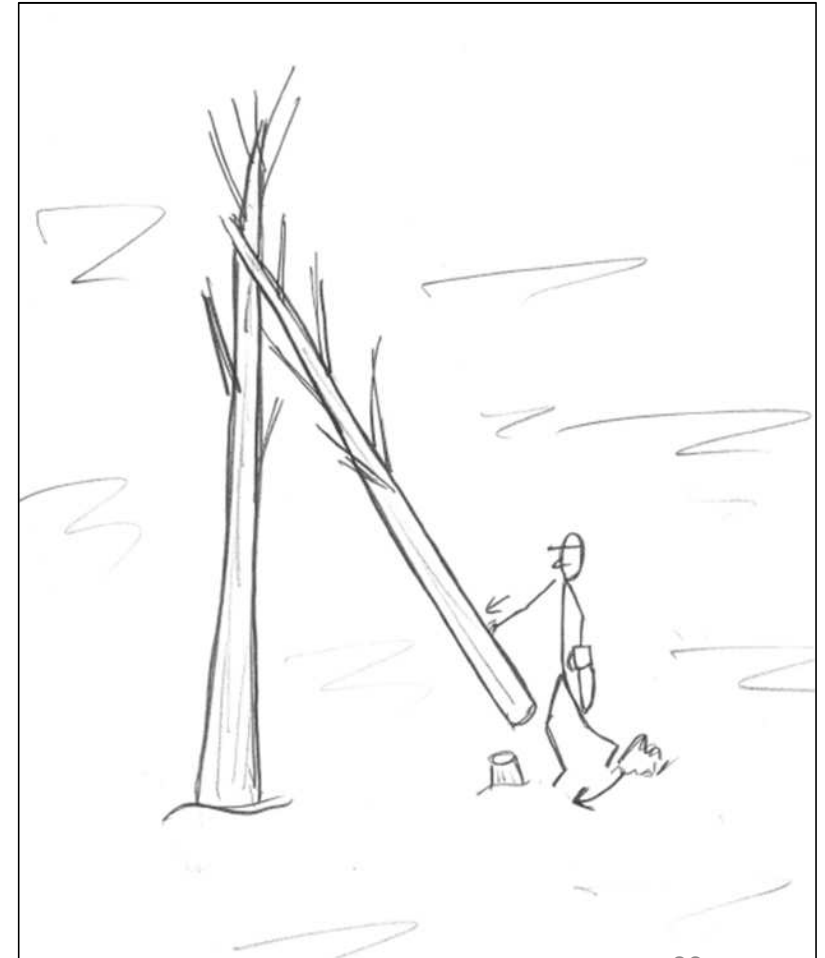
伐倒したヒノキの立木がかかり木になったため、手で押した  
後反対方向に退避したところ、  
砂利混じりの足場で足が滑り足  
首を痛めたもの。

(22歳 経験3年)

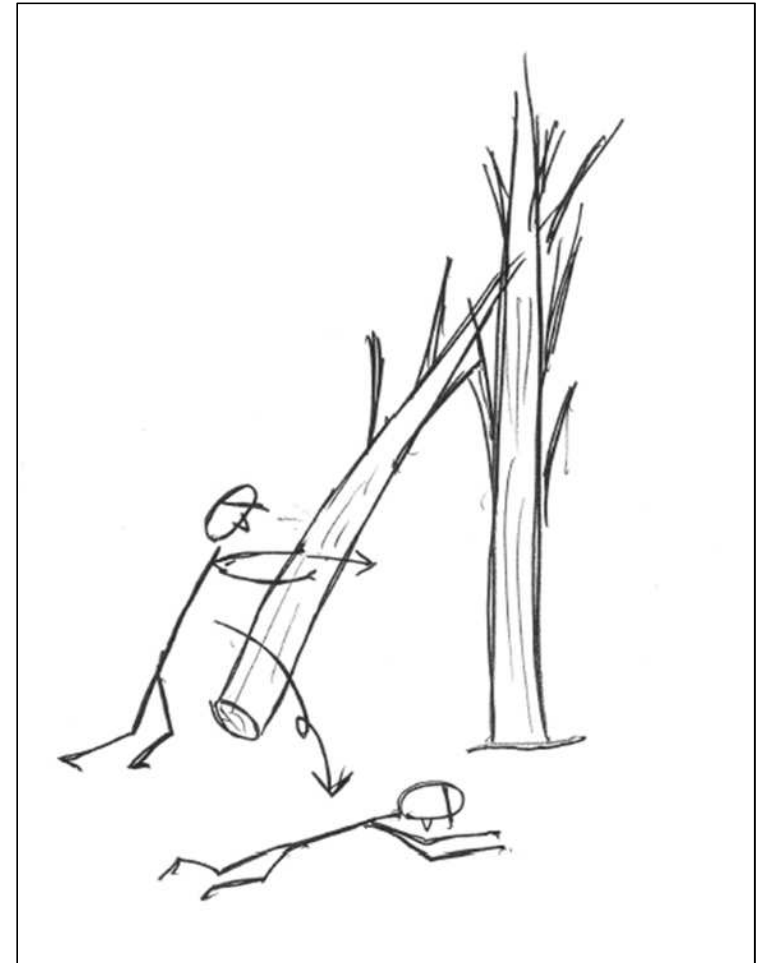
ヒノキ（直径24cm）の伐倒したところ、かかり木になったため、手で押したところ元口が滑って転倒したもの。

（66歳 経験28年）

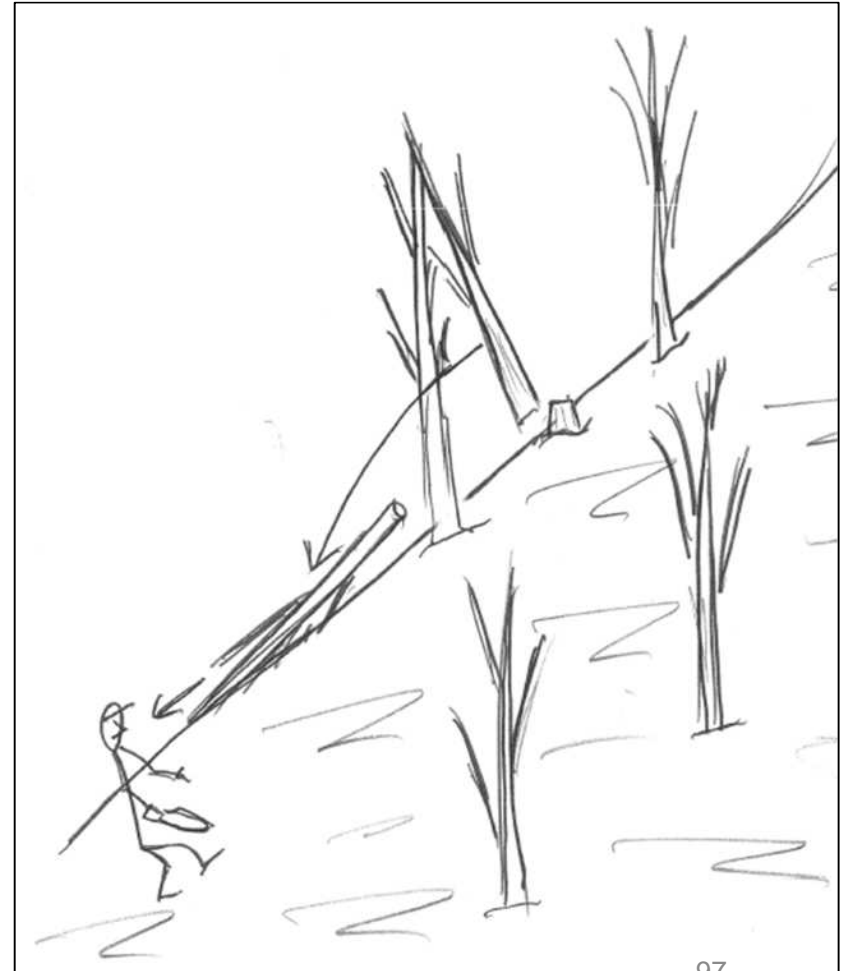
(59歳 経験15年)

斜度35度の斜面での間伐作業で、かかり木となっていた伐倒木が突然倒れたため慌てて退避しようとしたが、顔面に当たったもの。

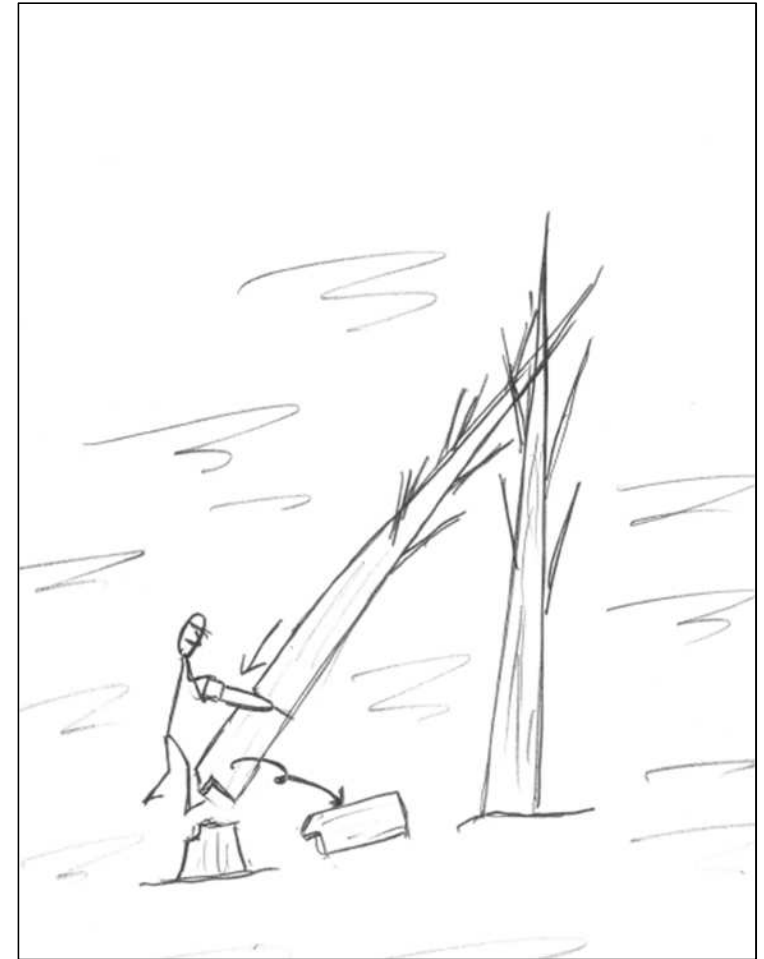
（21歳 経験6か月）

伐倒した広葉樹の立木（樹高10m 胸高直径24cm）がかかり木になったので元口から1mのところを元玉切りしたところ、チェーンソーが挟まり、外そうとチェーンソーを引っ張った反動で伐倒木の元口が足に落ちたもの。

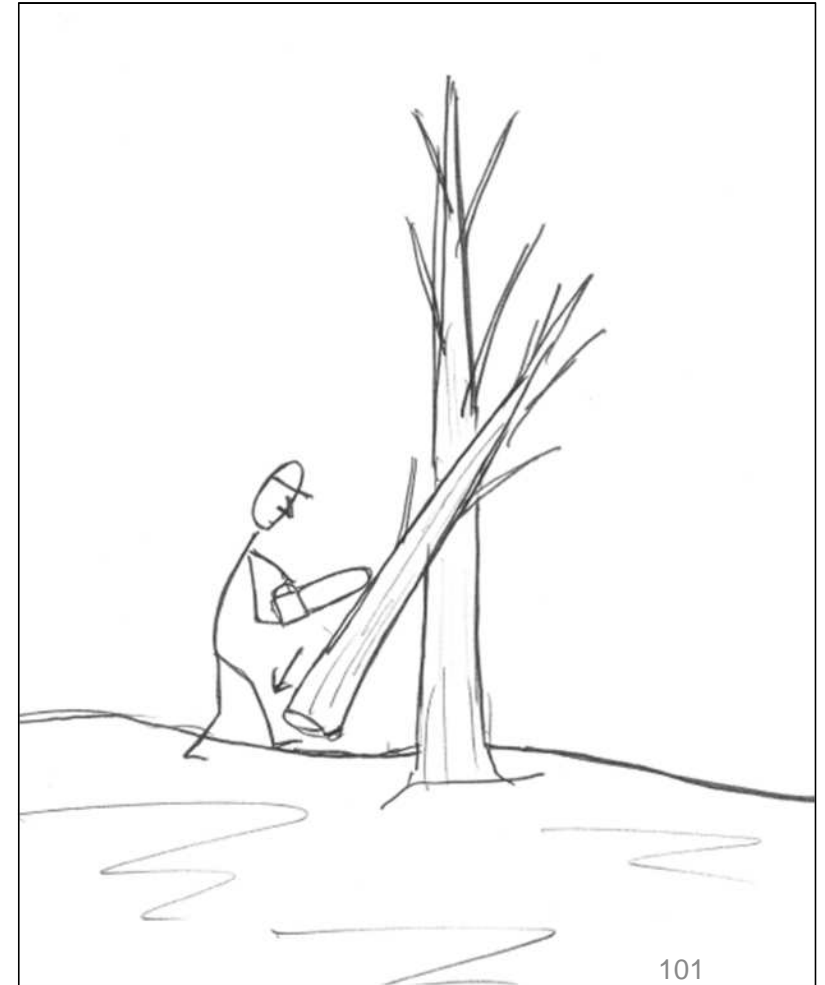
（54歳 経験21年）

地拵え作業中、松の立木（樹高5m 胸高直径10cm）伐倒したところ、かかり木になり、その反動で伐倒木が作業者のほうに戻ってきて元口が足に当たったもの。

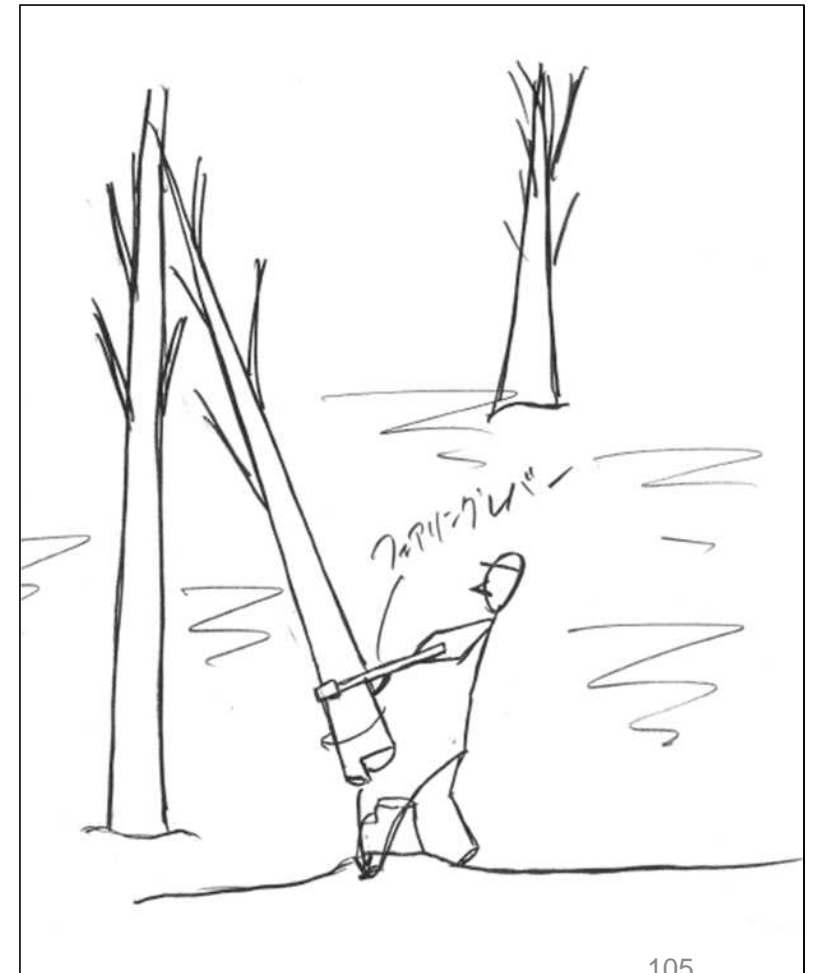
( 3 4 歳 経験 1 5 年 )

傾斜地での伐倒作業で、立木を斜面下方に倒そうとしてかかり木になり、フェアリングレバーを使用して外そうとしたところ、元口が離れ足の甲に落ちたもの。

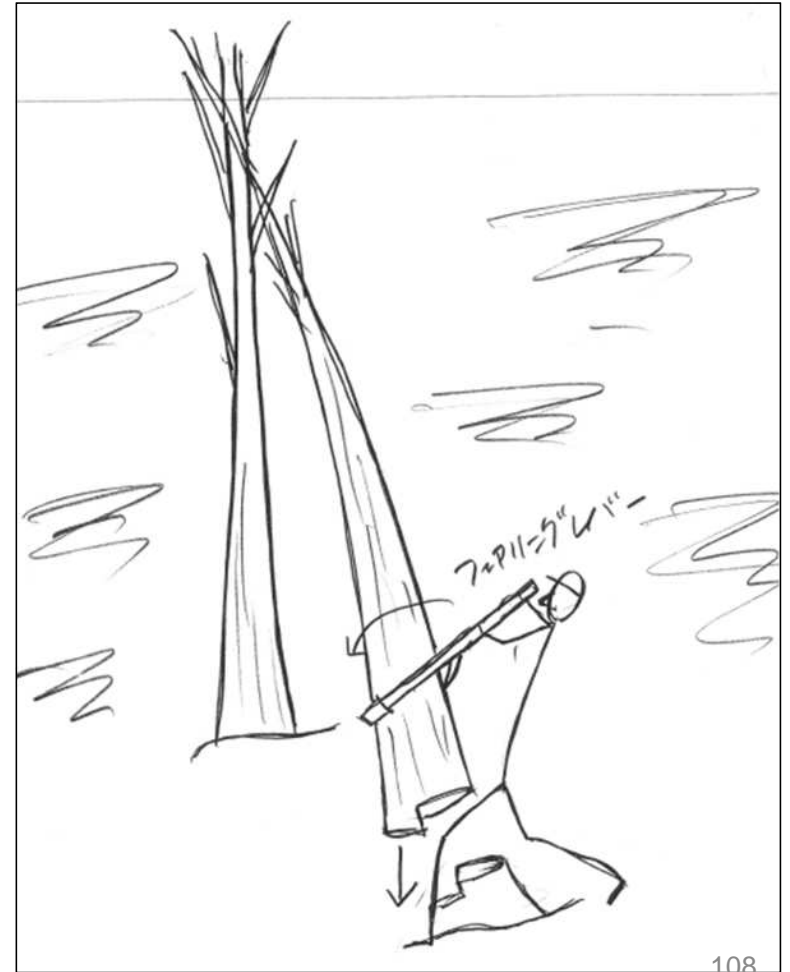
(37歳 経験7か月)

フェリングレバーでかかり木  
を外そうとレバーを引いたところ  
、切株からかかり木が外れ、  
足の甲に落下したものの。

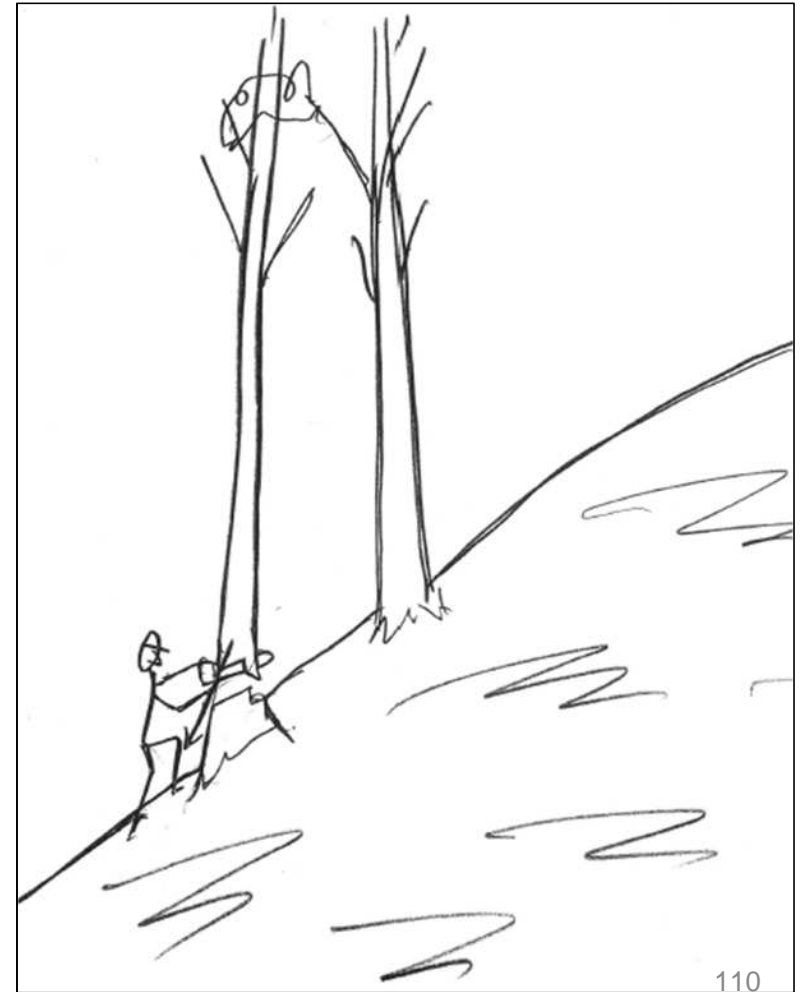
(38歳 経験15年)

つるがらみの雑木を伐倒しようとして受け口・追い口を入れたが倒れなかったため、残っていたつるを切ったところ、元口が切株から外れ足を直撃したものの。

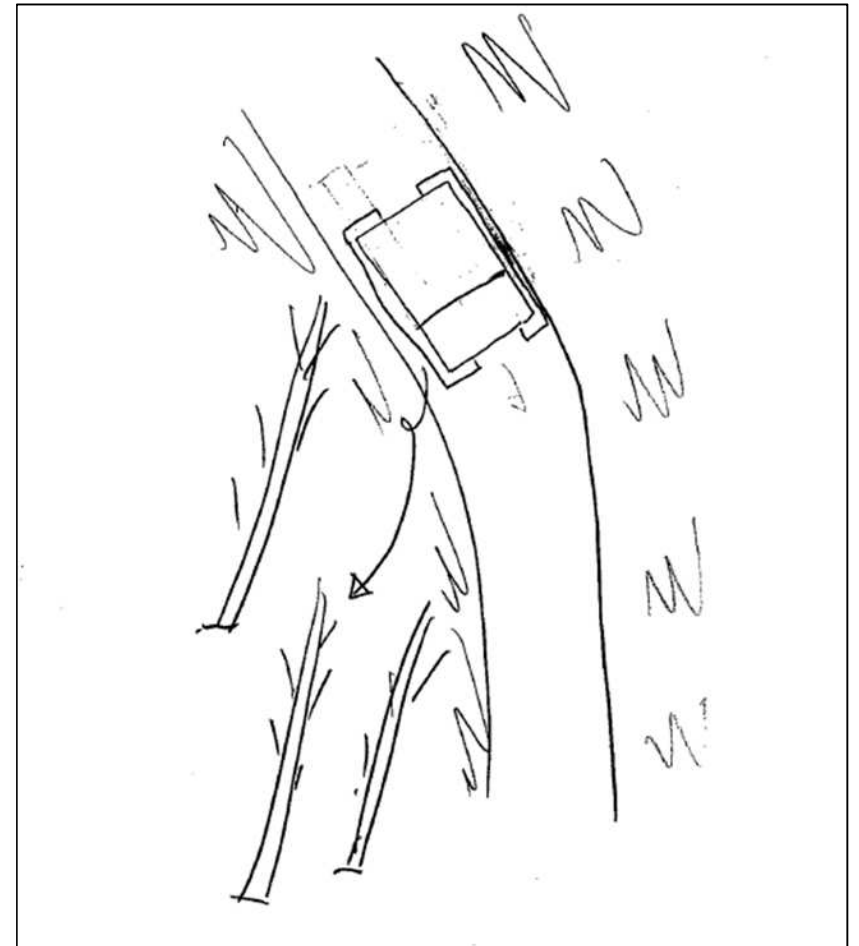
**（ 5 8 歳 経 験 2 9 年 ）**

**間伐材をフォワーダに積んで、  
作業道を下っていたところ、作  
業道の路肩から転落したもの。**
